**CZĘŚĆ NR 1 - parowóz normalnotorowy TKz 211, nr inw. MUZ I 12**

**CZĘŚĆ NR 2 - parowóz normalnotorowy Tr6-39, nr inw. MUZ I 49**

**CZĘŚĆ NR 3 - parowóz normalnotorowy Tr203-451, nr inw. MUZ I 52**

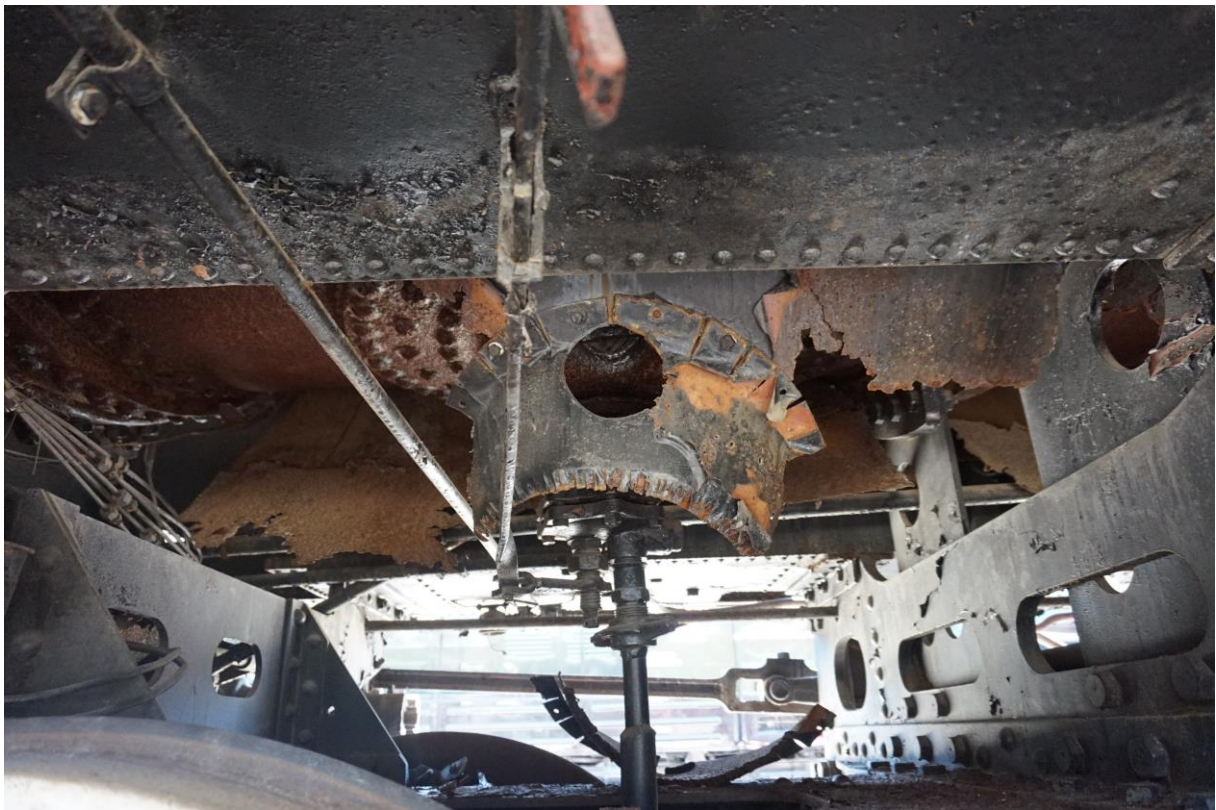
*Fot. 5: uszkodzenia otuliny kotła od spodu.*

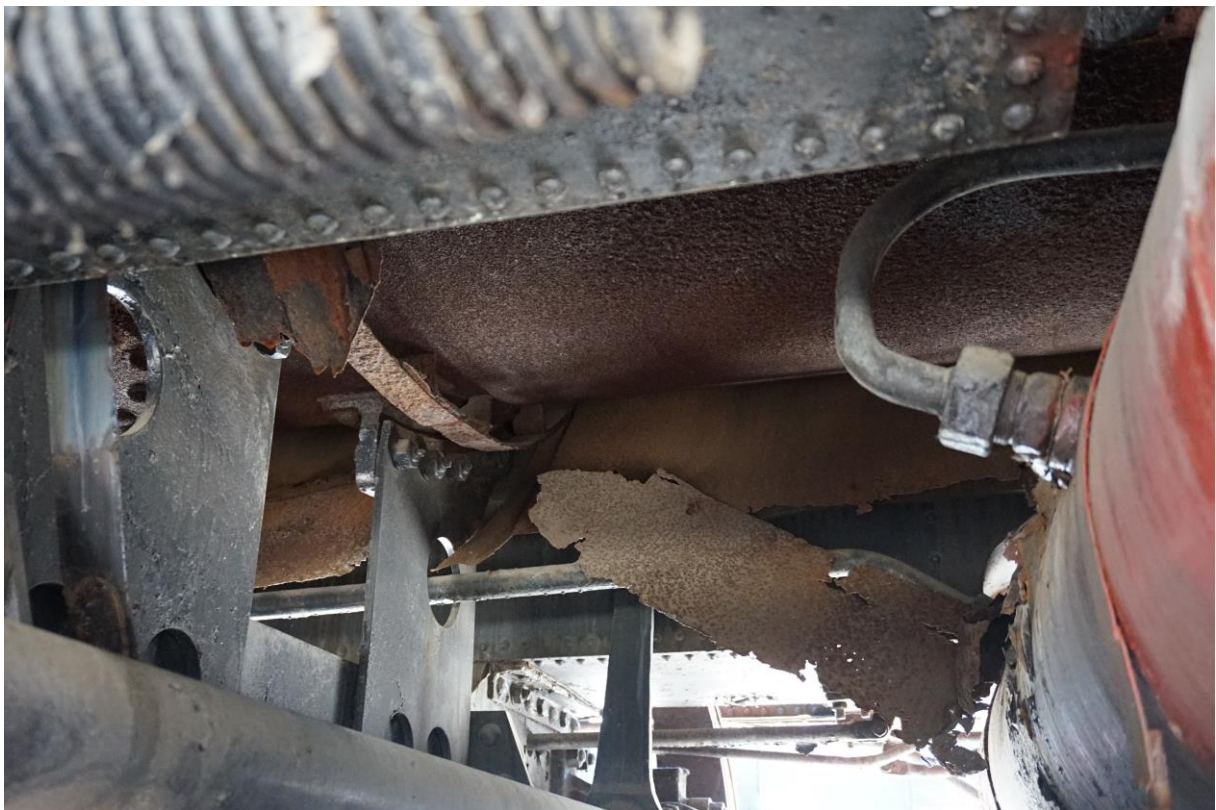
*Fot. 6: uszkodzenia otuliny kotła od spodu.*

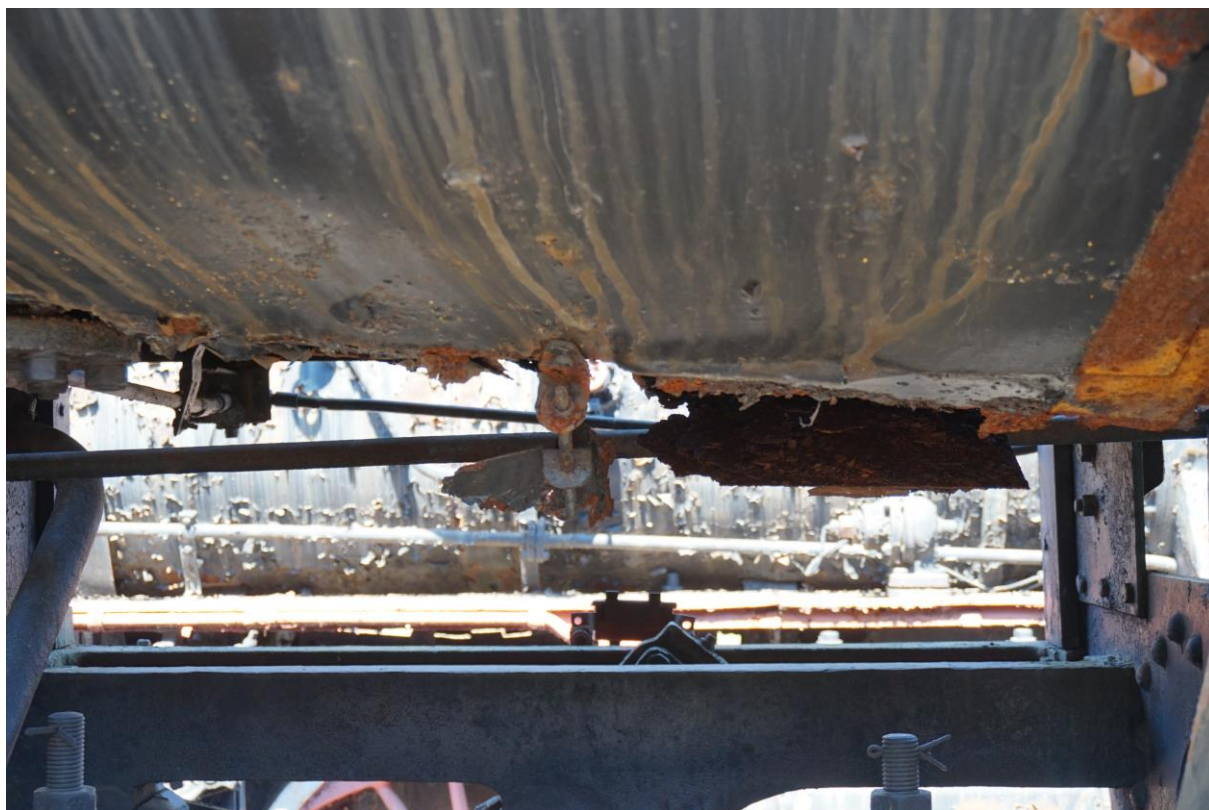
*Fot. 14: uszkodzenia otuliny kotła od spodu.*

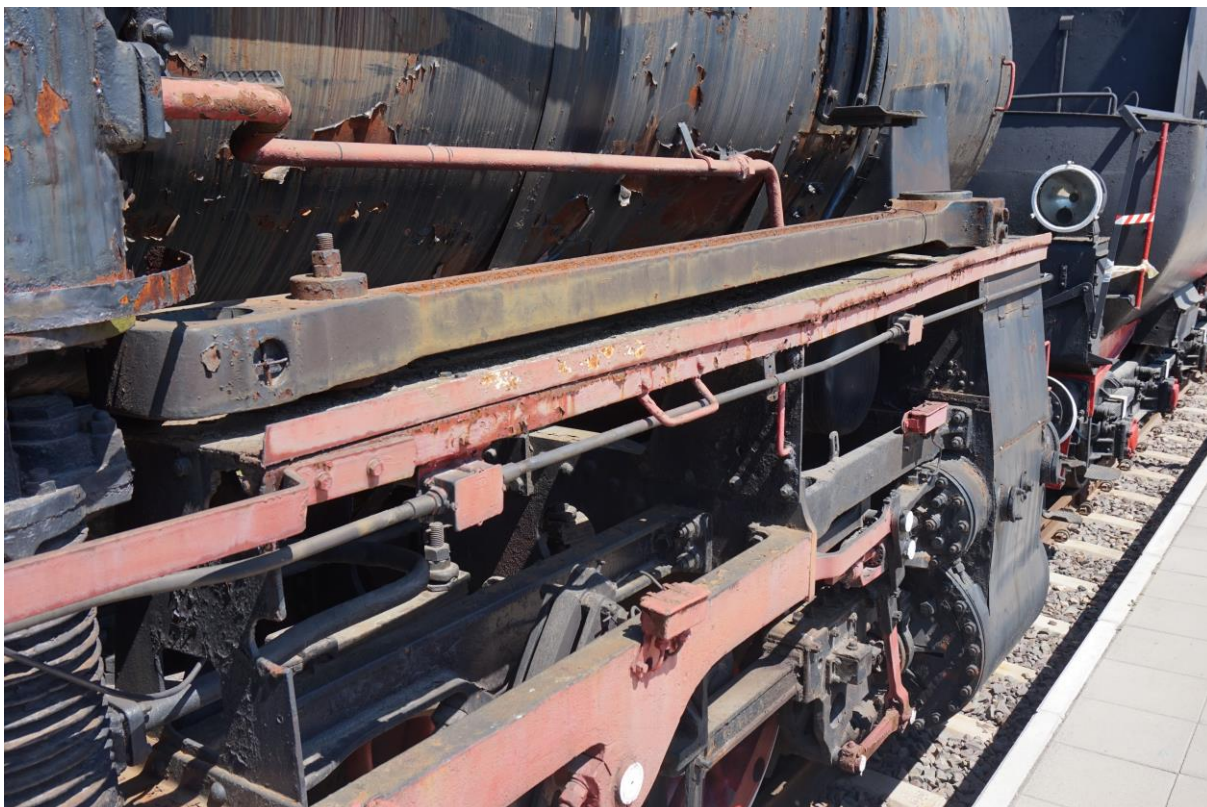
*Fot. 15: korbowód znajdujący się na pomoście z prawej strony parowozu.*

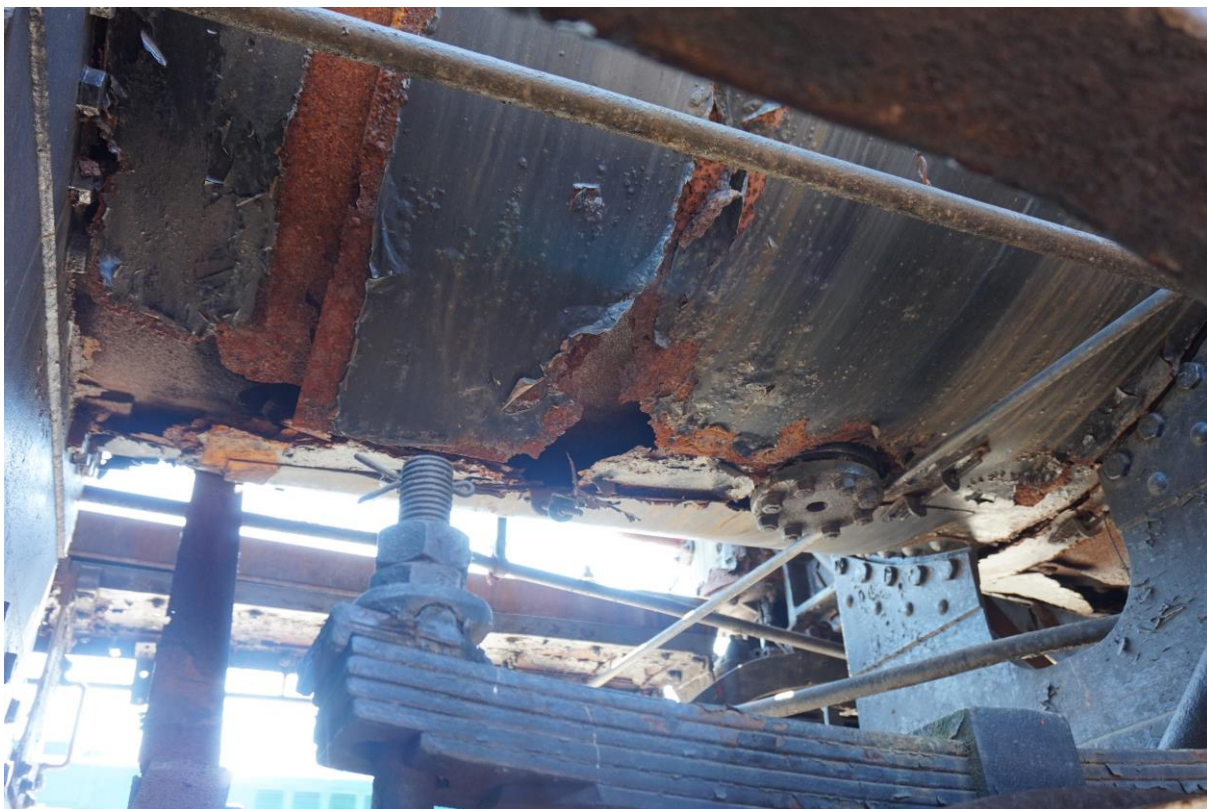
*Fot. 17: uszkodzenia otuliny kotła od spodu.*

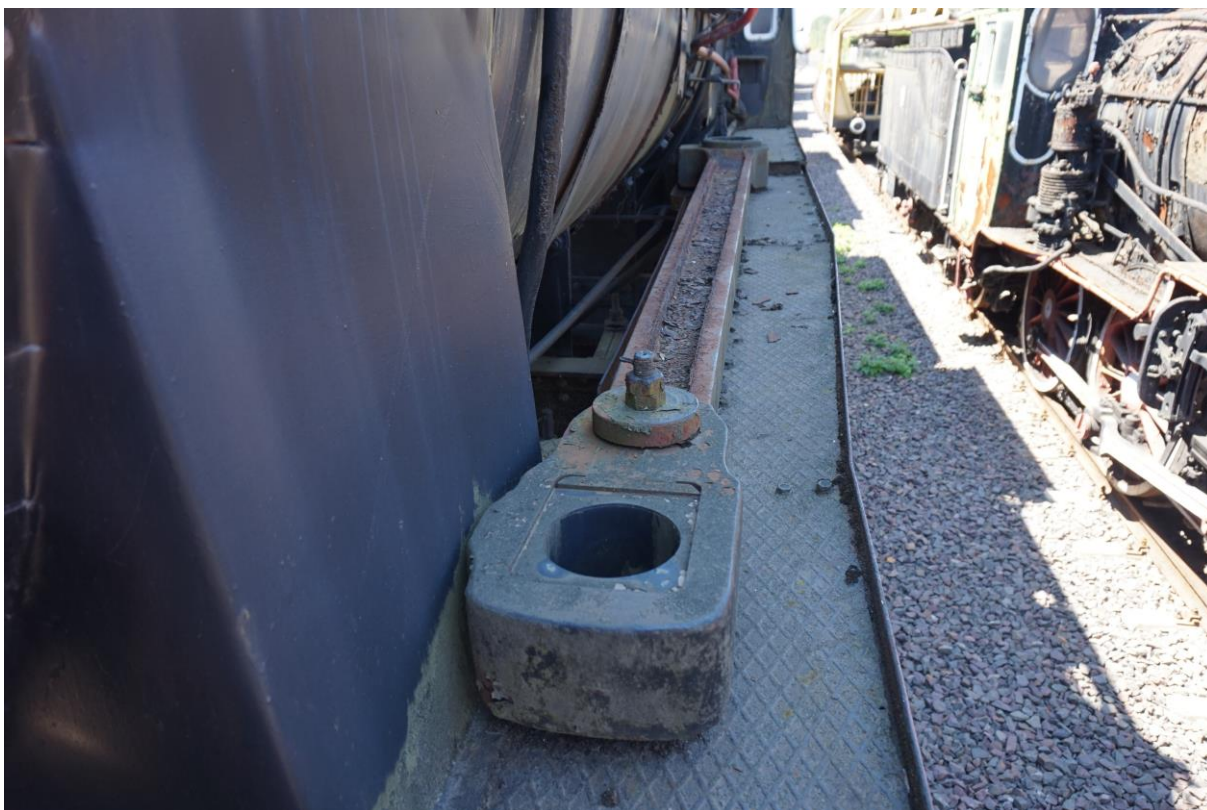
*Fot. 18: korbówód znajdujący się na pomoście z lewej strony parowozu.*

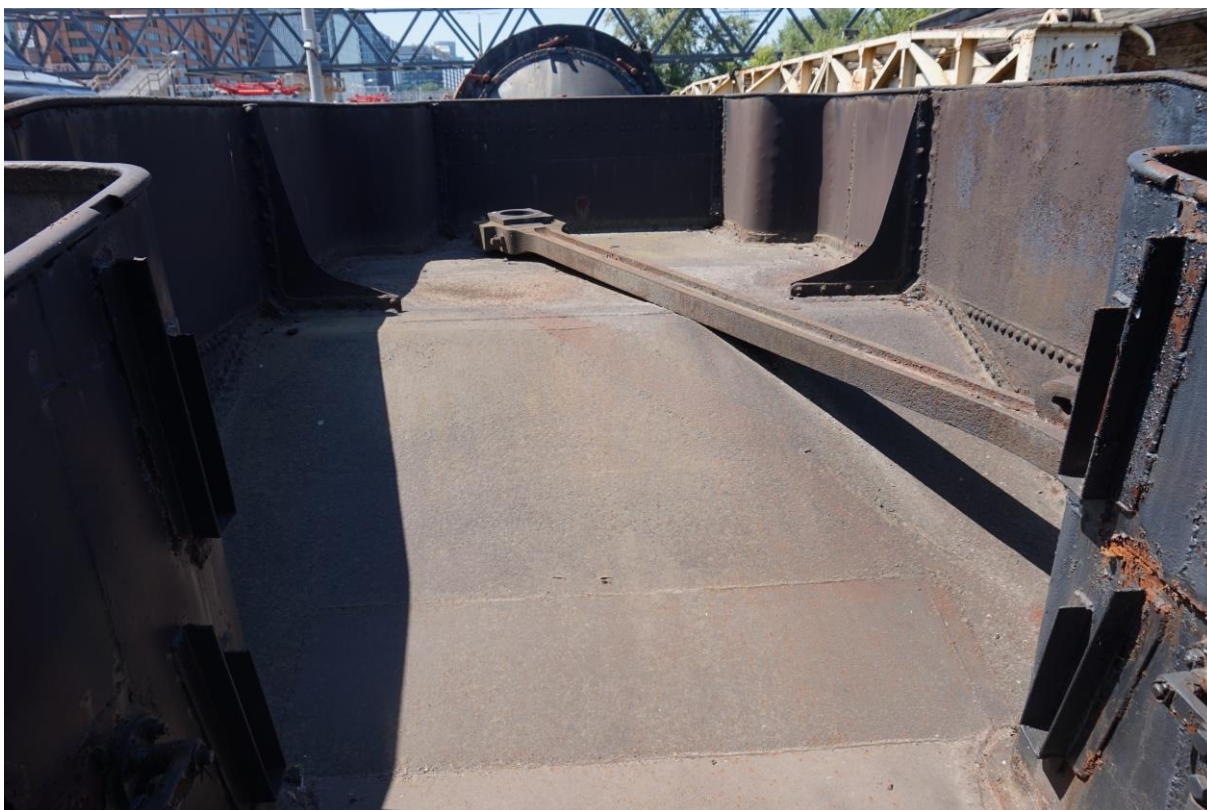
*Fot. 20: korbówód znajdujący się w skrzyni węglowej tendra.*

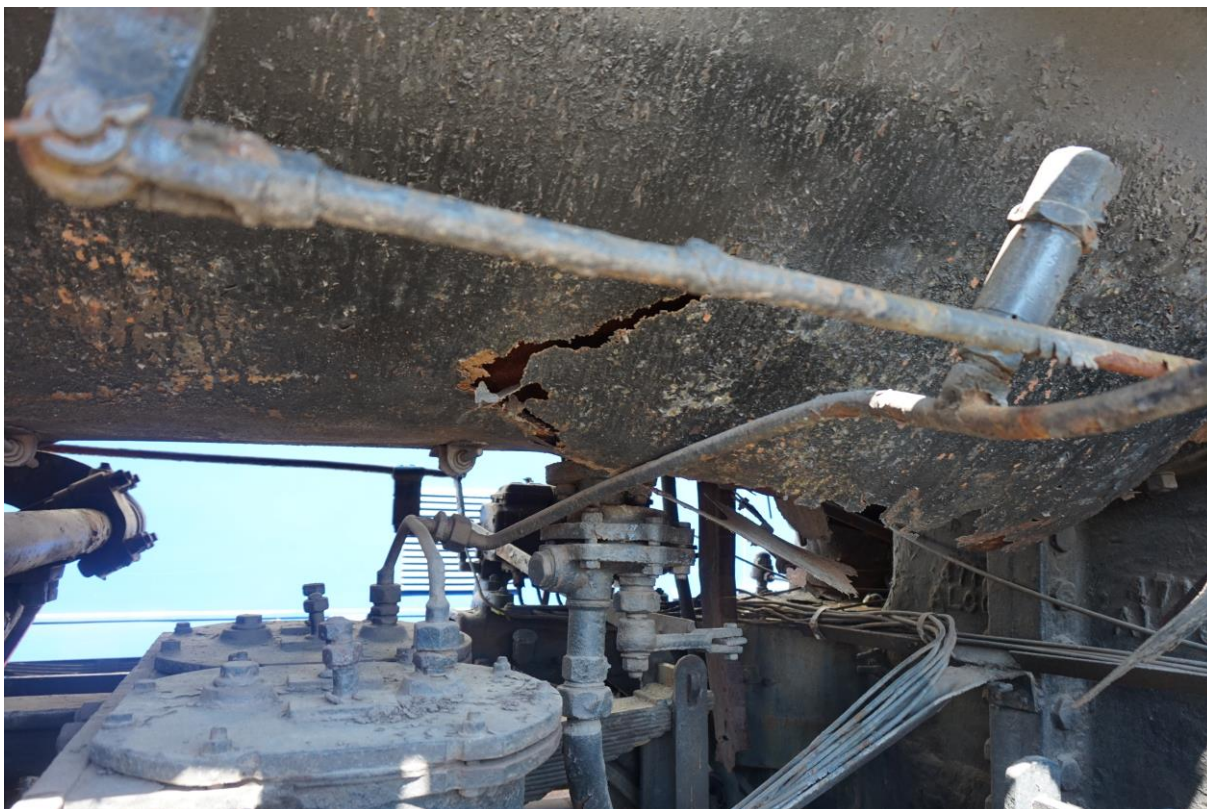
*Fot. 27: uszkodzenia otuliny kotła od spodu.*
