## OPIS PRZEDMIOTU ZAMÓWIENIA

### **„Prace zabezpieczające VI sztuk zabytkowego taboru Stacji Muzeum”**

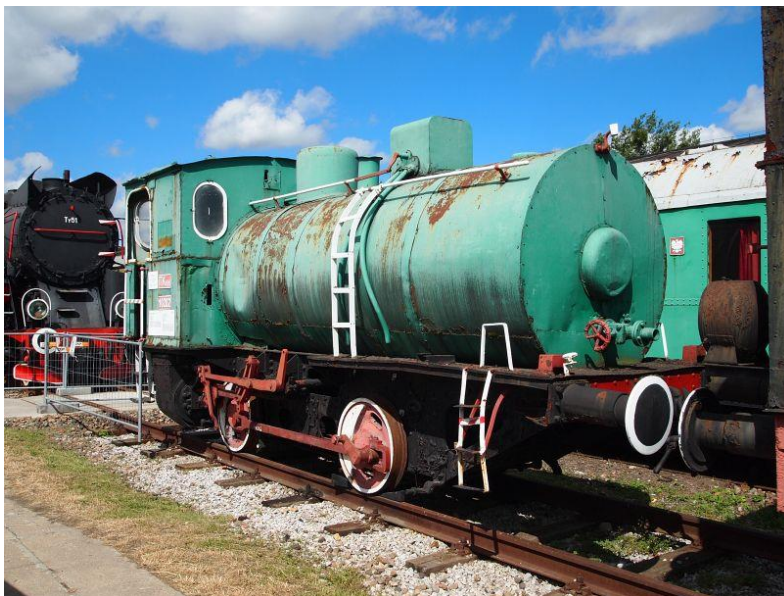
Obiekt wymaga przeprowadzenia prac zabezpieczających ze względu na postępującą degradację. Występują liczne ogniska korozji (głównie warstwowej i perforacyjnej), szczególnie w dolnym pasie budki maszynisty jak również od spodu kotła. Prowizoryczna naprawa w postaci nalutowywania lub przynitowywania łat z blachy wpływa obecnie dodatkowo niekorzystnie na powierzchnię parowozu, potęgując zbieranie się wilgoci pod blachą i przyspieszenie procesu korozji. Parowóz posiada również liczne braki elementów, m.in. odbłyśników i żarówek, jak również oryginalnych tabliczek.

Fot. 1: Parowóz TKb(b) 10282 – widok ogólny.

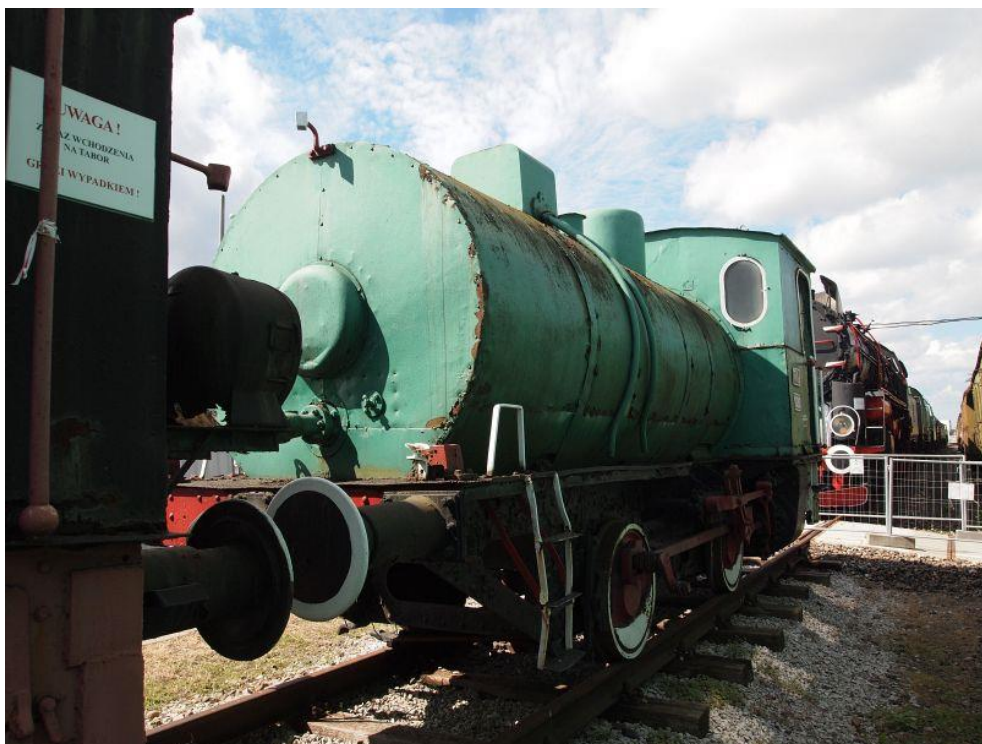
Farba w wielu miejscach jest złuszczone, odchodzi od powierzchni – także wewnątrz budki maszynisty, gdzie wymiany wymagają dodatkowo deski podłogowe. Otulina kotła w kilku miejscach jest wgnieciona. Widać również odkształcenie ostojnicy (powstałe najprawdopodobniej w wyniku nieprawidłowego podnoszenia przy pomocy dźwigu) jak również wygięcie schodków z przodu parowozu.

*Fot. 2: Parowóz TKb(b) 10282 – widok ogólny.*

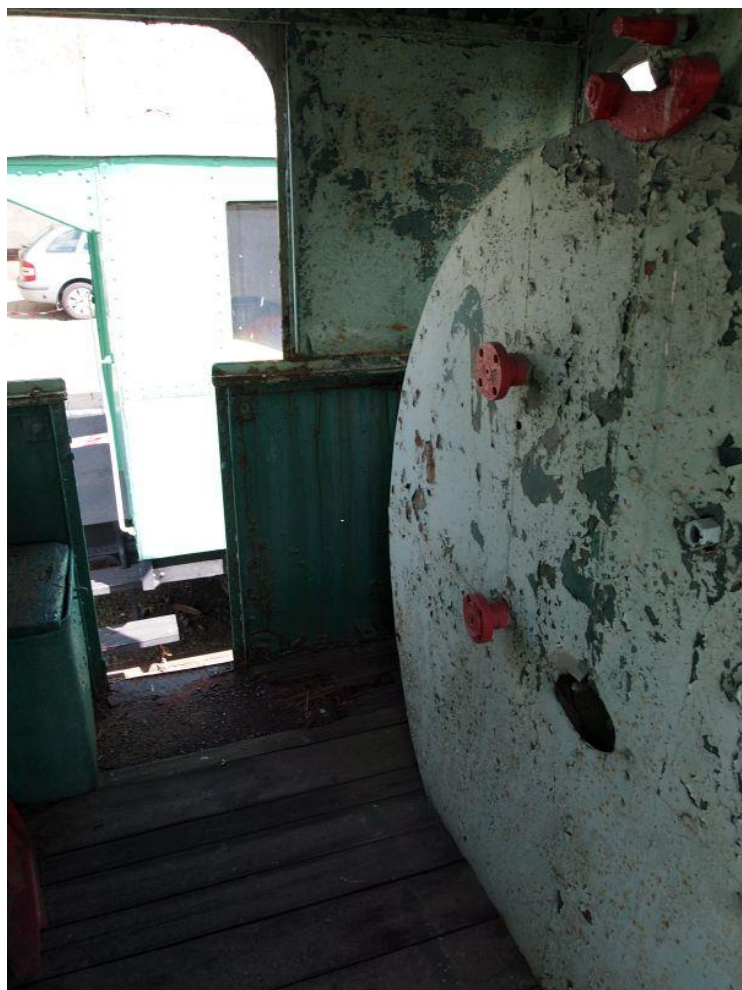
*Fot. 4: Wnętrze budki maszynisty.*

- 4) Prace naprawcze wnętrza budki maszynisty: ograniczają się one do wymiany desek podłogowych na nowe oraz zastąpienia szyb (wykonanych głównie z tworzywa sztucznego) nowymi – wykonanymi ze szkła hartowanego.

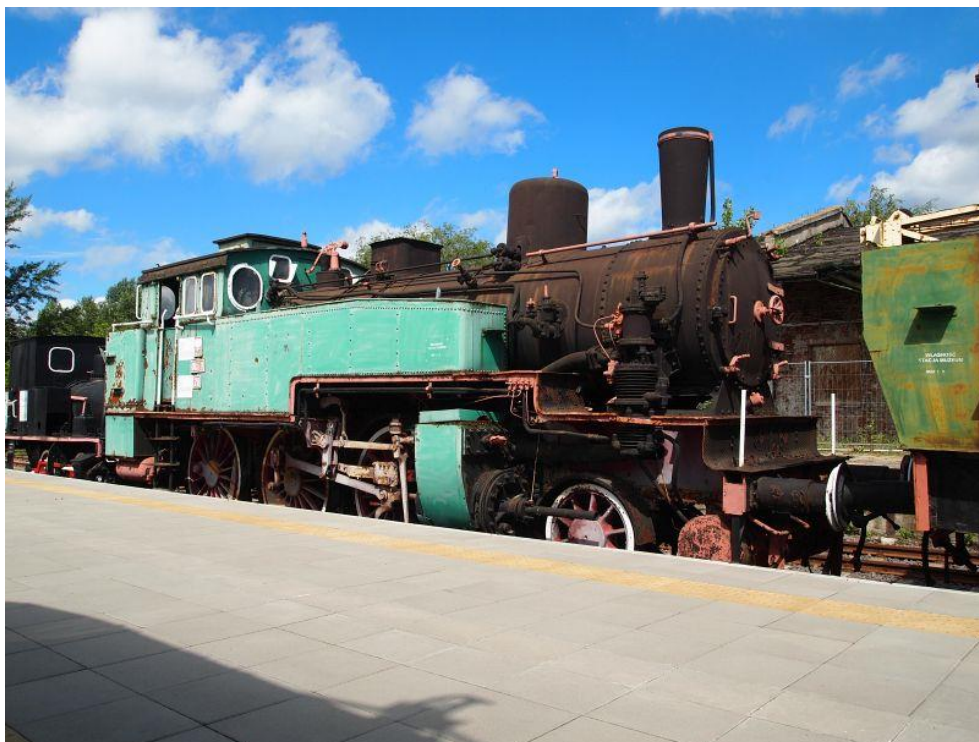
Obiekt wymaga przeprowadzenia prac zabezpieczających ze względu na postępującą degradację. Występują liczne ogniska korozji (głównie powierzchniowej), szczególnie w dolnym pasie budki maszynisty, skrzyń wodnych i skrzyni węglowej, jak również od spodu silników parowych.

Fot. 5: Parowóz OKi1-28 – widok ogólny.

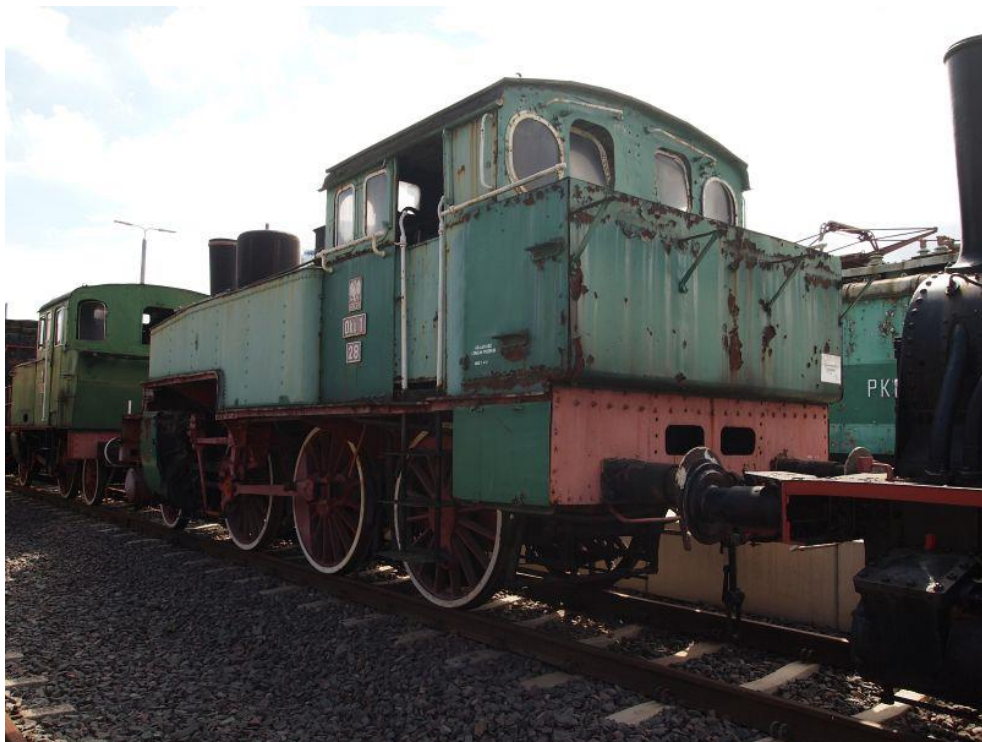
*Fot. 6: Parowóz OKi1-28 – widok ogólny.*

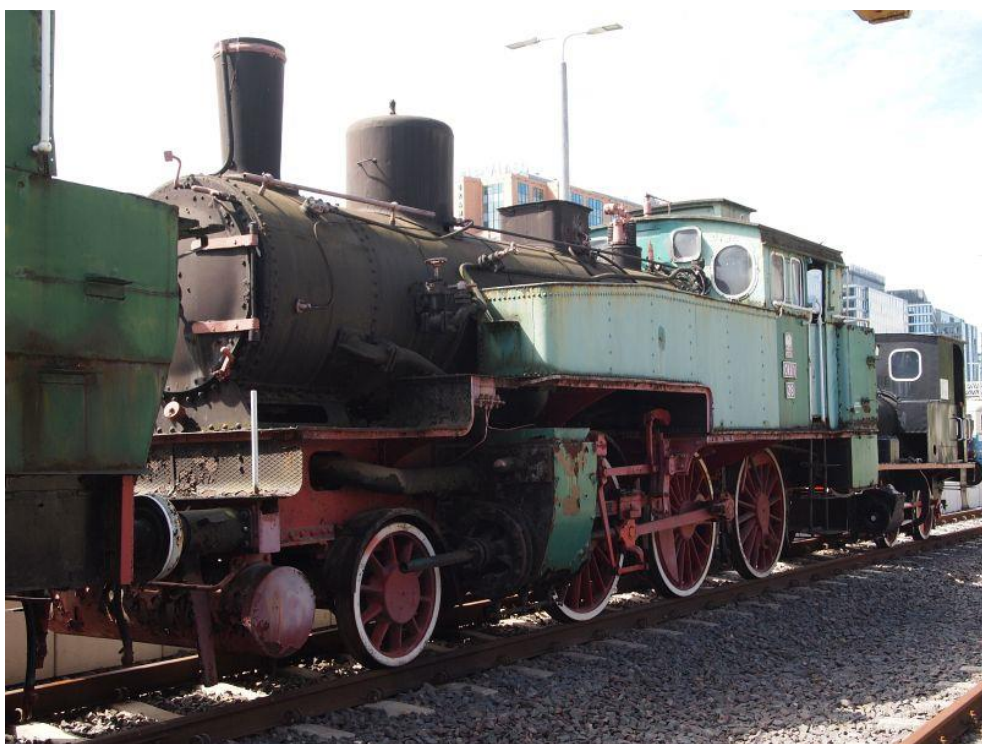
*Fot. 7: Parowóz OKi1-28 – widok ogólny.*

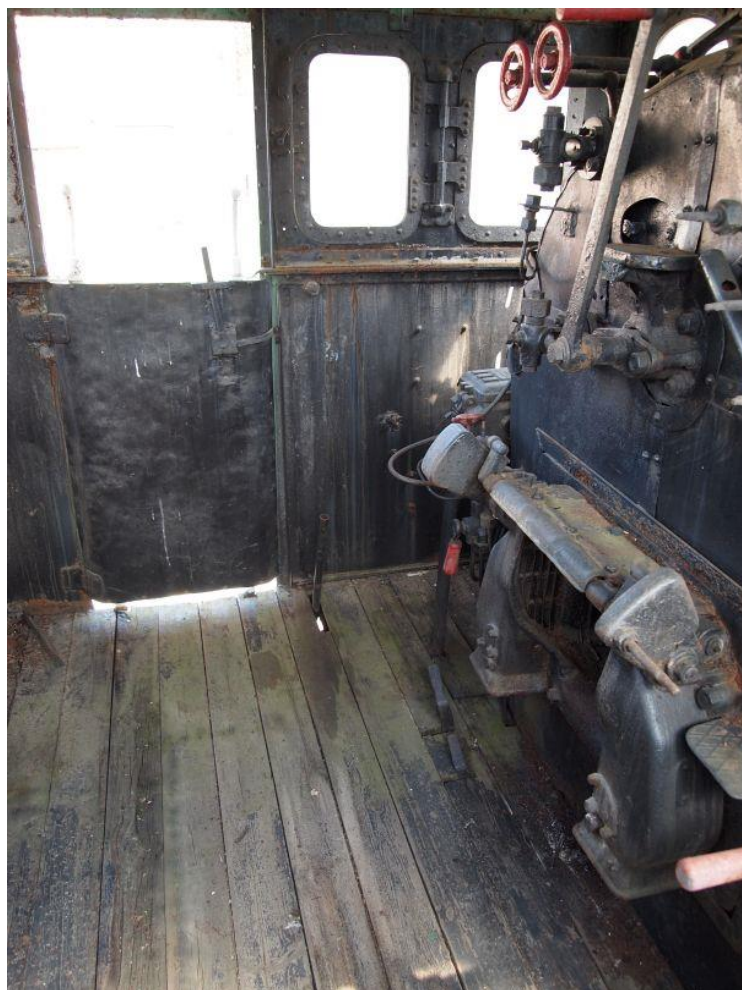
Farba jest wypłowiała, zaczyna się łuszczyć i odchodzić od powierzchni – także wewnątrz budki maszynisty, gdzie wymiany wymagają dodatkowo deski podłogowe. Brak reflektorów z przodu oraz z tyłu.

*Fot. 8: Wnętrze budki maszynisty.*

- 4) Prace naprawcze wnętrza budki maszynisty: ograniczają się one do wymiany desek podłogowych na nowe oraz zastąpienia szyb (wykonanych głównie z tworzywa sztucznego) nowymi – wykonanymi ze szkła hartowanego.

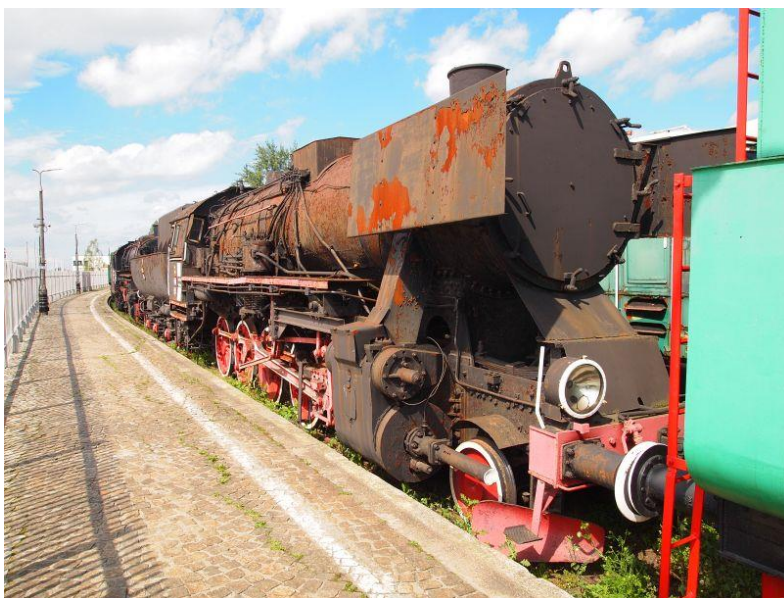
Obiekt wymaga przeprowadzenia prac zabezpieczających ze względu na postępującą degradację. Występują liczne ogniska korozji (głównie powierzchniowej, warstwowej i perforacyjnej), szczególnie w dolnym pasie budki maszynisty, na powierzchni tendra, jak również od spodu kotła i silników parowych.

Fot. 9: Parowóz Ty42-120 – widok ogólny.

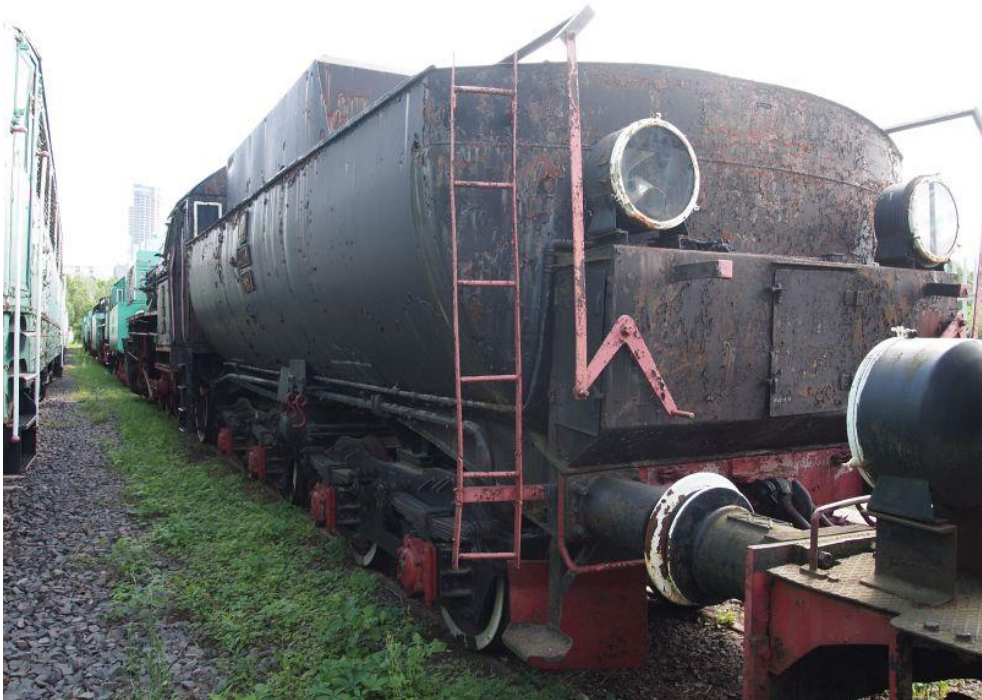
*Fot. 10: Teder parowozu Ty42-120 – widok ogólny.*

aby nie uszkodzić delikatnych powierzchni i elementów. Oczyszczyć z brudu i kurzu należy również wnętrze tendra.

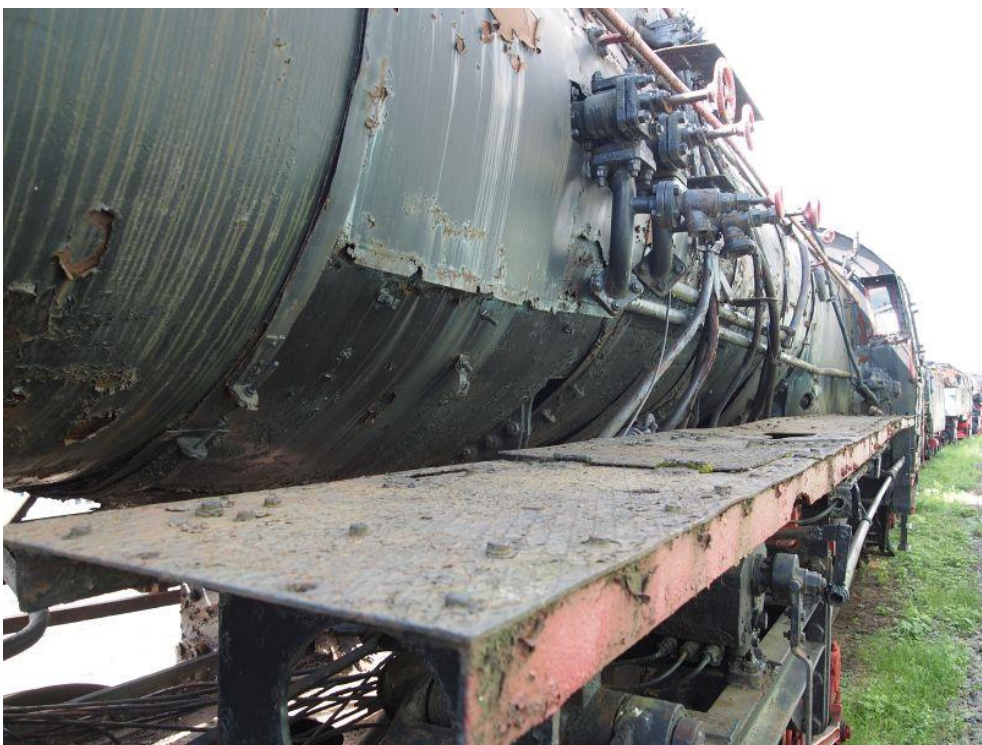
*Fot. 11: Pomost parowozu..*

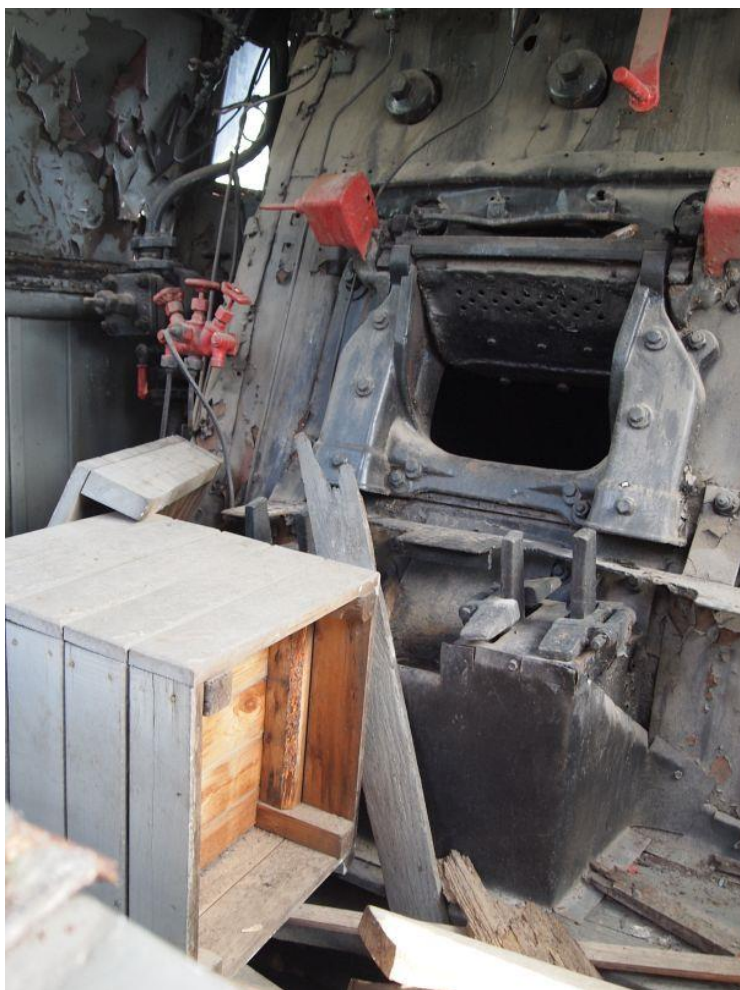
*Fot. 12: Wnętrze budki maszynisty.*

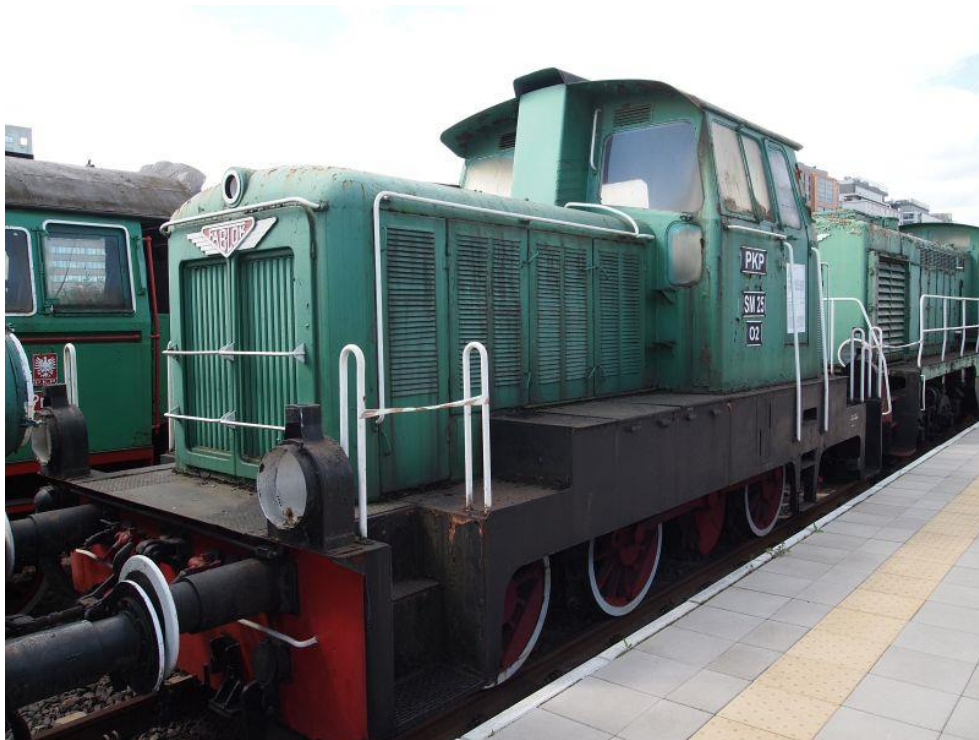
Obiekt wymaga przeprowadzenia prac zabezpieczających ze względu na postępującą degradację. Występują ogniska korozji (głównie powierzchniowej i warstwowej), szczególnie na łączeniu podłogi z pudłem lokomotywy.

Fot. 13: Lokomotywa spalinowa SM25-02 – widok ogólny.

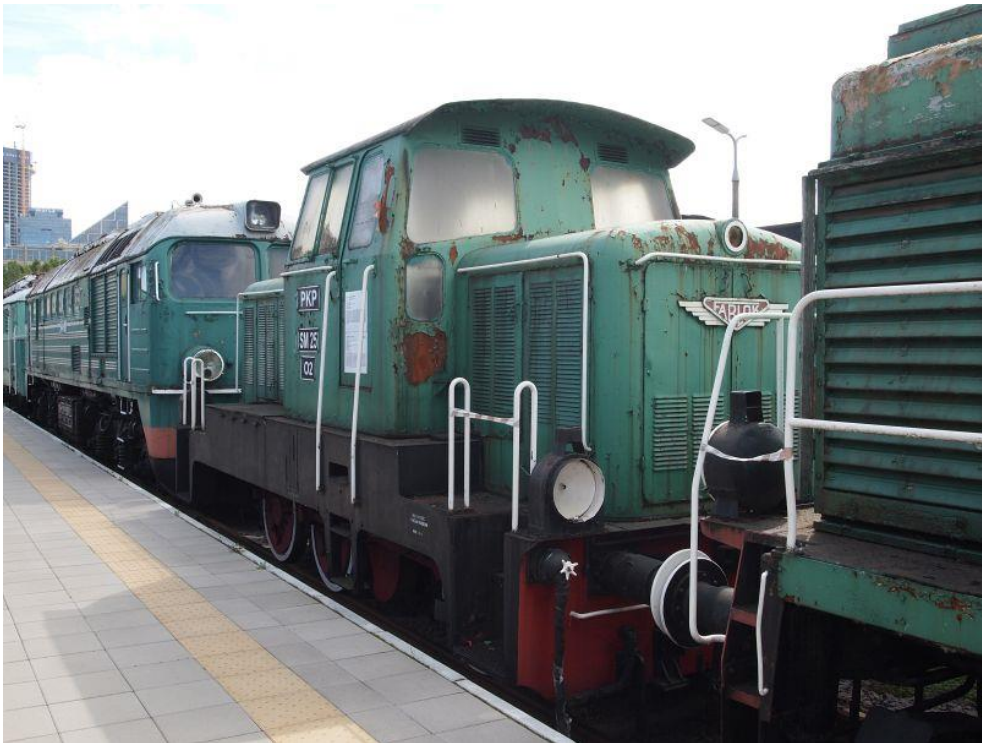
*Fot. 14: Lokomotywa spalinowa SM25-02 – widok ogólny.*

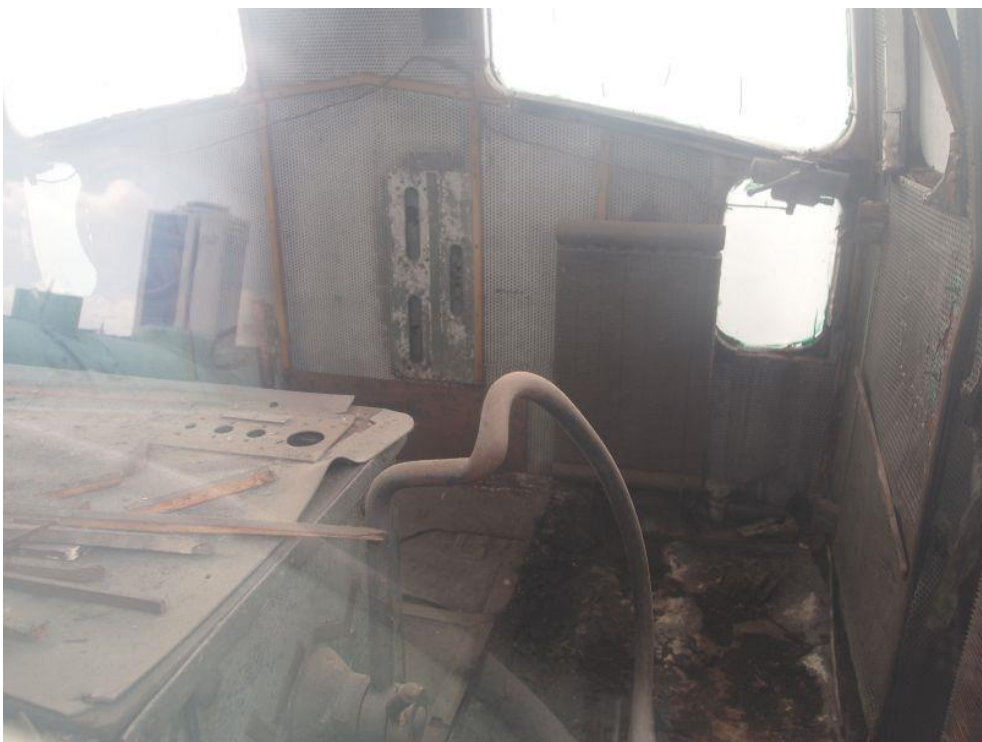
*Fot. 15: Wnętrze kabiny maszynisty.*

- 2) Oczyszczenie wnętrza obiektu: Oczyszczenie powierzchni z kurzu, brudu oraz z luźnych warstw malarskich i podkładowych. Podczas całego procesu oczyszczania należy szczególnie uważać, aby nie uszkodzić delikatnych powierzchni i elementów.

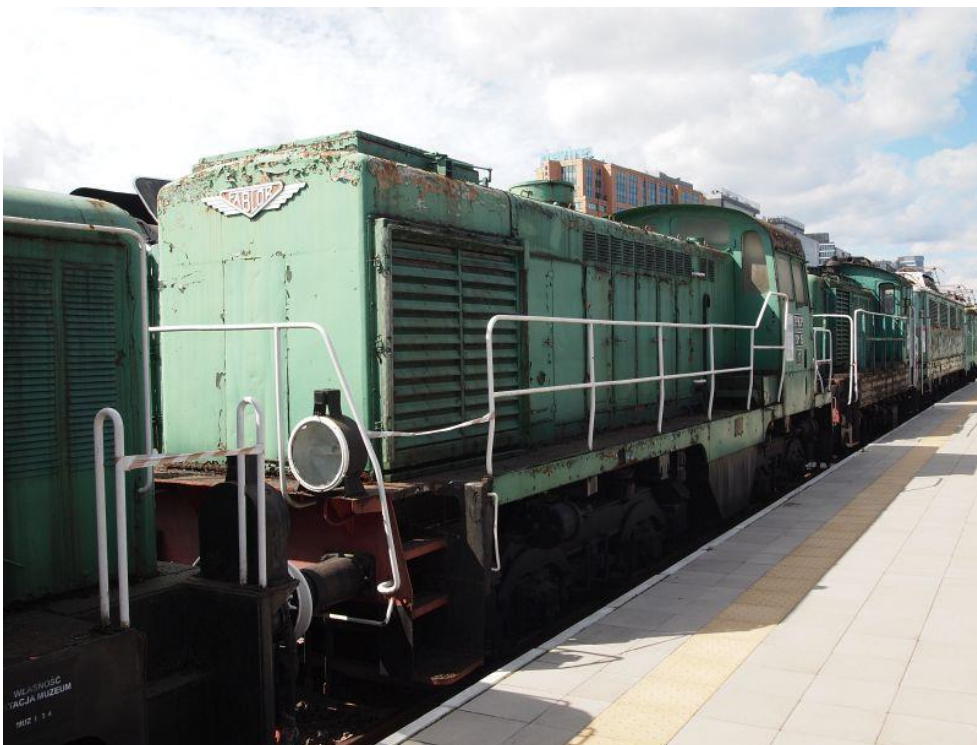
Obiekt wymaga przeprowadzenia prac zabezpieczających ze względu na postępującą degradację. Występują ogniska korozji (głównie powierzchniowej i warstwowej, a także perforacyjnej), szczególnie na łączeniu podłogi z pudłem lokomotywy.

Fot. 17: Lokomotywa SM15-17 – widok ogólny.

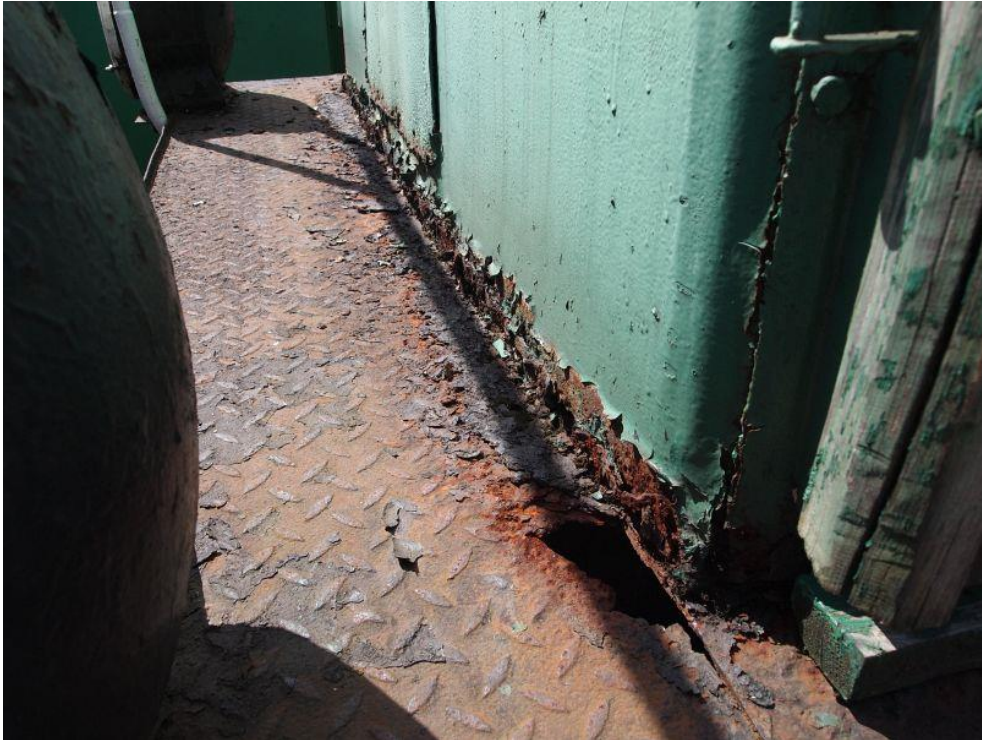
*Fot. 18: korozja i perforacja na styku pudła lokomotywy i pomostu.*

- 3) Prace spawalniczo-naprawcze poszycia lokomotywy: wykonanie uzupełnień fragmentów uszkodzonych lub zniszczonych, oraz połączenie z oryginalną powłoką. W przypadku znacznego zniszczenia elementów poszycia (np. w wyniku perforacji) dopuszcza się wycięcie

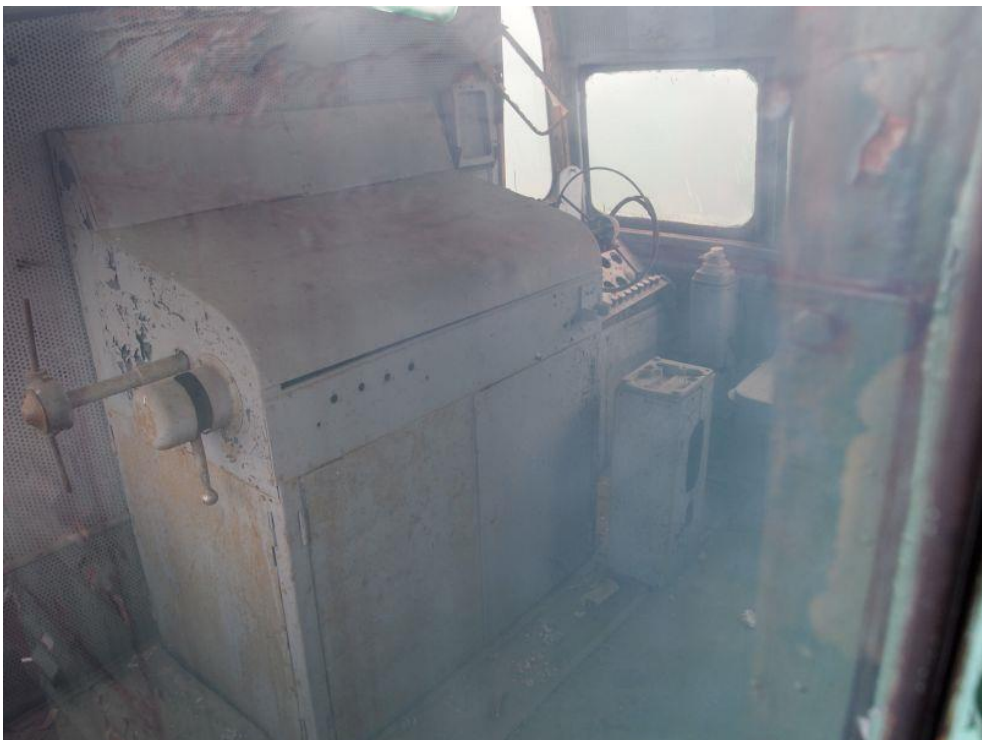
*Fot. 19: Wnętrze kabiny maszynisty.*

- 2) Oczyszczenie wnętrza obiektu: Oczyszczenie powierzchni z kurzu, brudu oraz z luźnych warstw malarskich i podkładowych. Podczas całego procesu oczyszczania należy szczególnie uważać, aby nie uszkodzić delikatnych powierzchni i elementów.

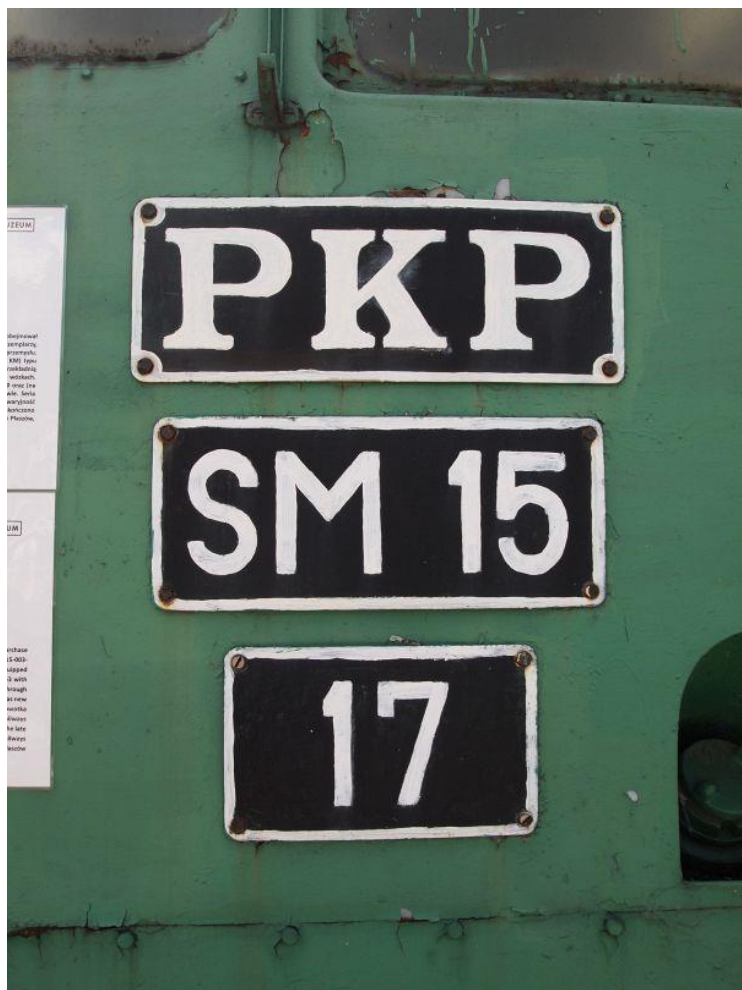
Fot. 20: Nieoryginalne tabliczki z oznaczeniem numeru i serii lokomotywy.

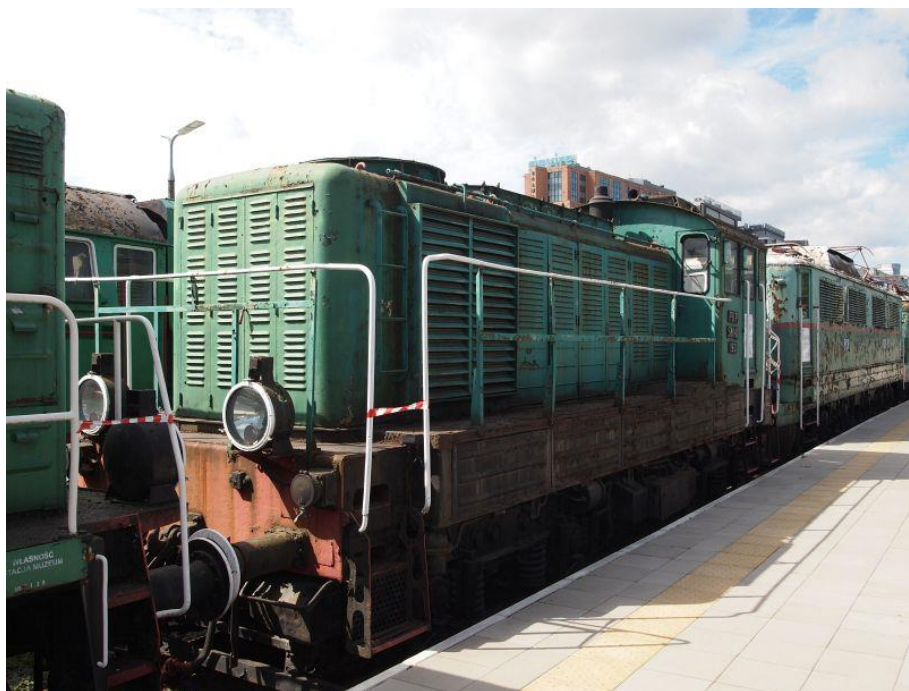
Obiekt wymaga przeprowadzenia prac zabezpieczających ze względu na postępującą degradację. Występują ogniska korozji (głównie powierzchniowej i warstwowej, a także perforacyjnej), szczególnie na łączeniu podłogi z pudłem lokomotywy.

Fot. 21: Lokomotywa spalinowa SM41-190 – widok ogólny.

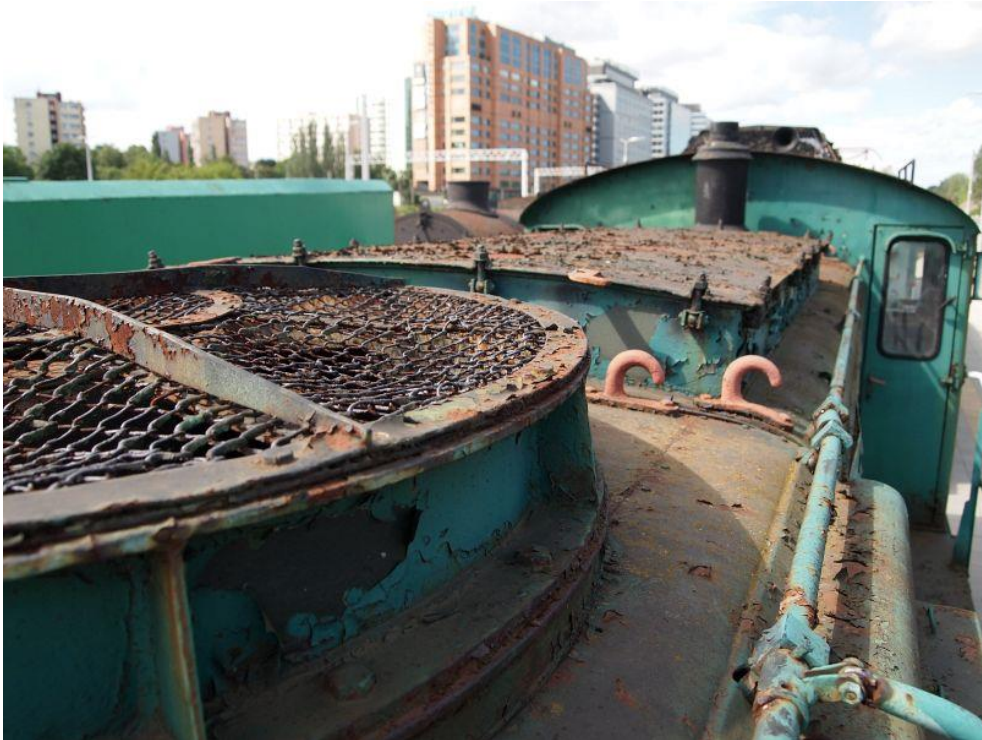
*Fot. 22: Górna część pudła lokomotywy.*

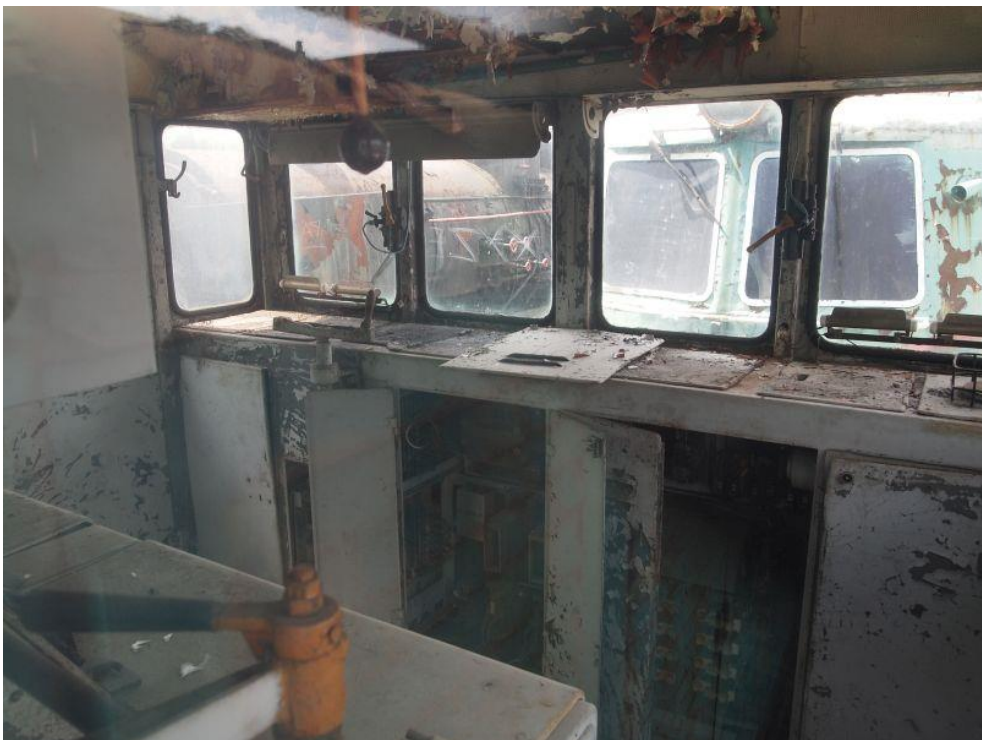
*Fot. 23: Wnętrze kabiny maszynisty.*

- 2) Oczyszczenie wnętrza obiektu: Oczyszczenie powierzchni z kurzu, brudu oraz z luźnych warstw malarskich i podkładowych. Podczas całego procesu oczyszczania należy szczególnie uważać, aby nie uszkodzić delikatnych powierzchni i elementów.

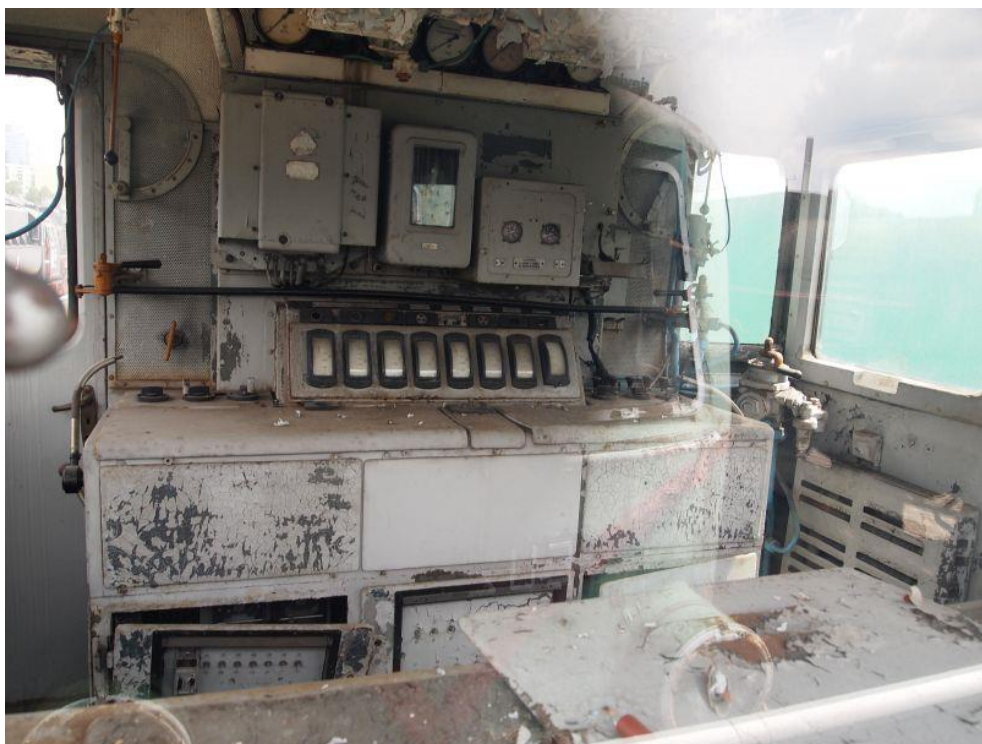
*Fot. 24: wnętrze kabiny maszynisty.*
