STACJA MUZEUM

OPIS PRZEDMIOTU ZAMÓWIENIA

„Prace konserwatorsko-restauratorskie taboru znajdującego się na ekspozycji Stacji Muzeum w Warszawie”

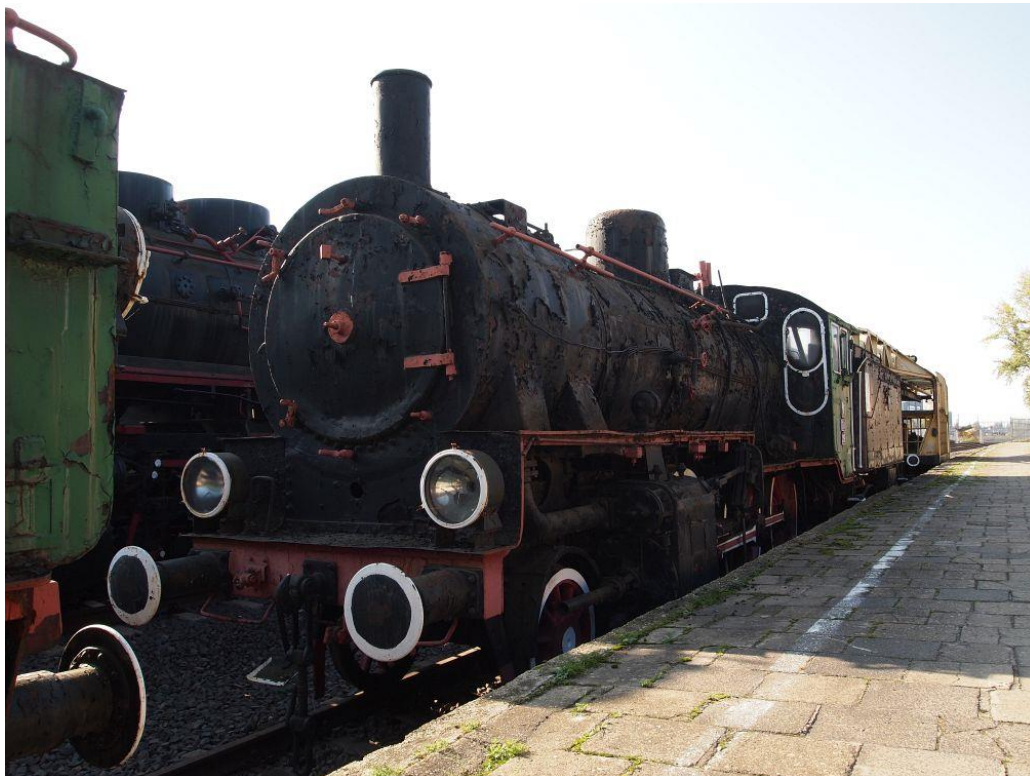
Fot. 1: Parowóz Oi1-29 nr inw. MUZ I 2, fot. P. Kałużyński

W związku z dużym stopniem korozji i uszkodzenia malatury, parowóz wymaga kompleksowej konserwacji i odnowienia – tzn. wymiany poszczególnych części i skorodowanych warstw, jak również odpowiedniego zabezpieczenia przed kolejnymi zniszczeniami. Oprócz korozji powierzchniowej i podpowłokowej, występują liczne perforacje poszycia – w szczególności budki maszynisty, jak również od spodu silników parowych. Brakuje szyb w prowadnicach owiewek, jak również elementów oświetlenia (lamp, odbłyśników, żarówek). Na tendrze również występuje silna korozja podpowłokowa, jak również perforacje poszycie – z tyłu poniżej reflektorów, z boku po lewej stronie. Parowóz ma również ułamany drążek przeciwkorby.

- 1) Naprawa bądź uzupełnienie (w zależności od stanu zachowania) elementów parowozu takich jak poręcze, elementy układu jezdnego i napędowego, elementy ostojnicy i podwozia, schodki, tabliczki i wszelkie inne drobne elementy znajdujące się na parowozie. Montaż zdemontowanych elementów (jeżeli były demontowane). Należy również uzupełnić brakujące zewnętrzne elementy parowozu odpowiednio dorobionymi replikami, na podstawie dokumentacji technicznej użyczonej przez Zamawiającego (spis rysunków znajduje się w zał. 3), elementów zachowanych na pojeździe lub źródeł archiwalnych. Zamawiający dopuszcza użycie elementów starożytecznych – znacznie zbliżonych do oryginału – jednocześnie zastrzegając, iż każdy taki przypadek (również montaż repliki) musi być skonsultowany i zaakceptowany przez Zamawiającego. W przypadku braku możliwości stworzenia odpowiedniej repliki (np. w związku z brakiem wystarczających źródeł) dopuszcza się – po uprzedniej akceptacji Zamawiającego – nie wykonanie danego elementu.

- 3) Wykonanie konserwacji i niezbędnej naprawy zestawów kołowych, z przystosowaniem parowozu do przetaczania i transportu po torach.
- 4) Zabezpieczenie zewnętrznej i wewnętrznej powierzchni parowozu oraz elementów metalowych, obejmujące:

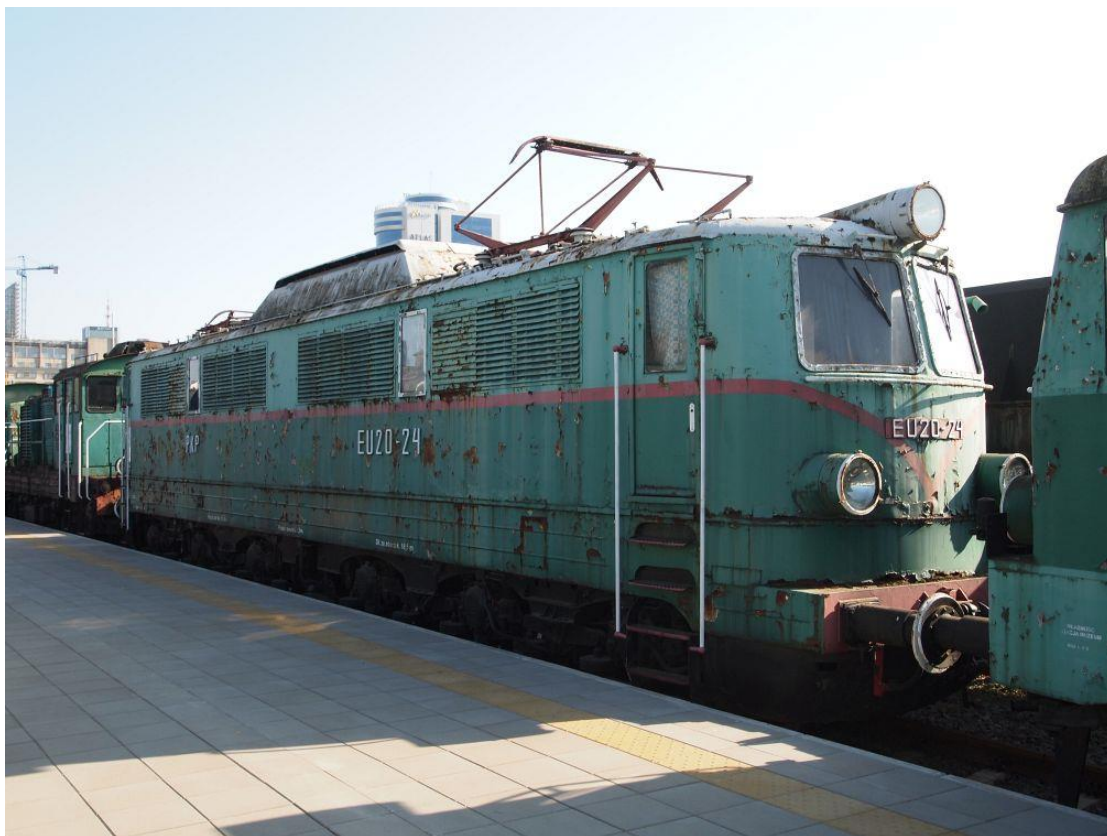
Fot. 5: Lokomotywa elektryczna EU20-24 nr inw. MUZ I 56, fot. P. Kałużyński

Na powierzchni pudła elektrowozu liczne ogniska korozji powierzchniowej i podpowłokowej, jak również silne perforacje w szczególności w dolnych partiach kabin maszynisty. Warstwa malatury złuszczonej i zniszczonej. Z tego względu lokomotywa wymaga kompleksowej konserwacji i odnowienia – tzn. wymiany części i skorodowanych warstw, jak również odpowiedniego zabezpieczenia przed kolejnymi zniszczeniami. Naprawy wymagają szyby, obecnie zastąpione pleksiglasem, jak również elementy oświetlenia lokomotywy (lampy, odbłyśniki, żarówki).

- 1) Naprawa bądź uzupełnienie (w zależności od stanu zachowania) elementów lokomotywy takich jak poręcze, elementy układu jezdnego, elementy podwozia i ostojnicy, elementy sygnałów dźwiękowych, elementy pantografów, schodki, tabliczki i wszelkie inne drobne elementy znajdujące się na zewnętrznej powierzchni lokomotywy. Montaż zdemontowanych elementów (jeżeli były demontowane) oraz uzupełnienie szyb ze szkła hartowanego. Należy również uzupełnić brakujące zewnętrzne elementy lokomotywy odpowiednio dorobionymi replikami, na podstawie dokumentacji technicznej użyczonej przez Zamawiającego (spis rysunków znajduje się w zał. 2), elementów zachowanych na pojeździe lub źródeł archiwalnych. Zamawiający dopuszcza użycie elementów starożytecznych – znacznie zbliżonych do oryginału – jednocześnie zastrzegając, iż każdy taki przypadek (również montaż repliki) musi być skonsultowany i zaakceptowany przez Zamawiającego. W przypadku braku możliwości stworzenia odpowiedniej repliki (np. w związku z brakiem wystarczających źródeł) dopuszcza się – po uprzedniej akceptacji Zamawiającego – nie wykonanie danego elementu.

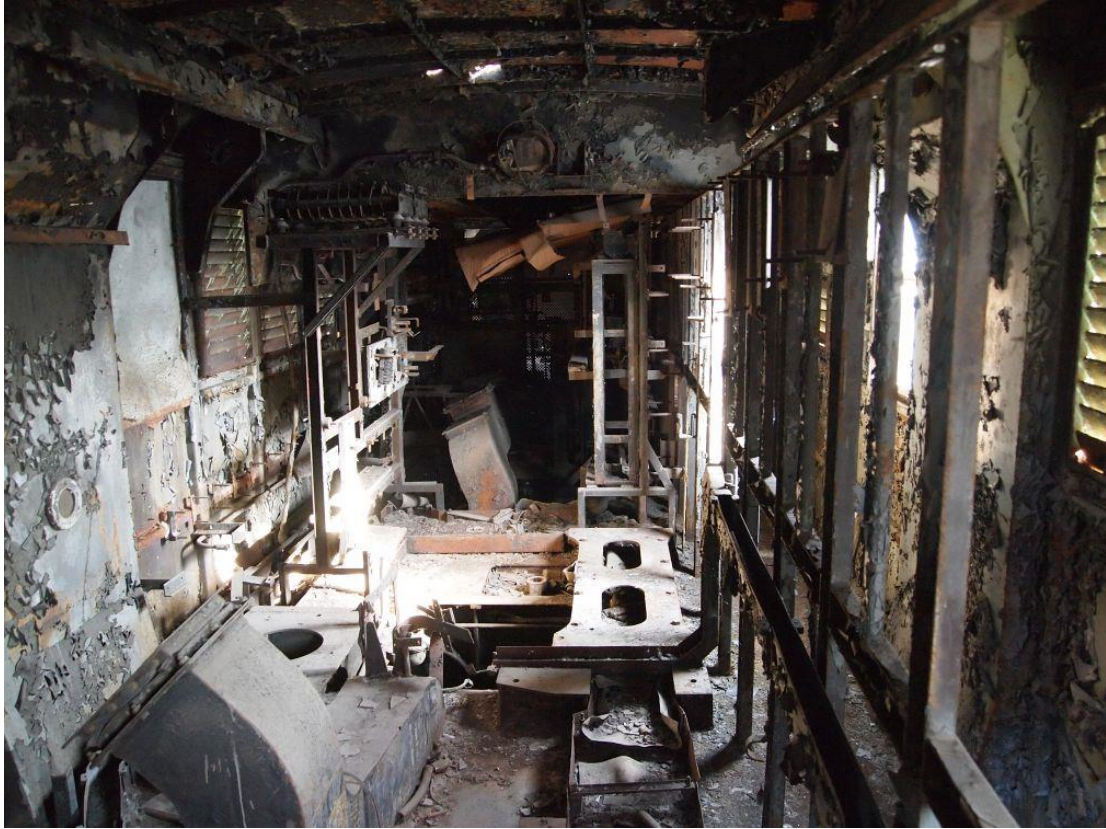
Fot. 7: Przedział maszynowy lokomotywy elektrycznej EU20-24 nr inw. MUZ I 56, fot. P. Kałużyński

Bardzo rozległe zniszczenia wnętrza lokomotywy uniemożliwiają pełną jego rekonstrukcję. W kabinach maszynisty nie zachowały się pulpity, jedynie elementy osprzętu w jednej z nich, natomiast w przedziale mechanicznym znajduje się jedynie rama silnika. Z tego względu wnętrze wymaga kompleksowej naprawy i zabezpieczenia zachowanych elementów przed dalszą degradacją.

- 2) Zabezpieczenie wszelkich zachowanych elementów wnętrza lokomotywy oraz uzupełnienie podłogi. Montaż zdemontowanych elementów.
- 3) Wykonanie konserwacji i niezbędnej naprawy zestawów kołowych, z przystosowaniem lokomotywy do przetaczania i transportu po torach.

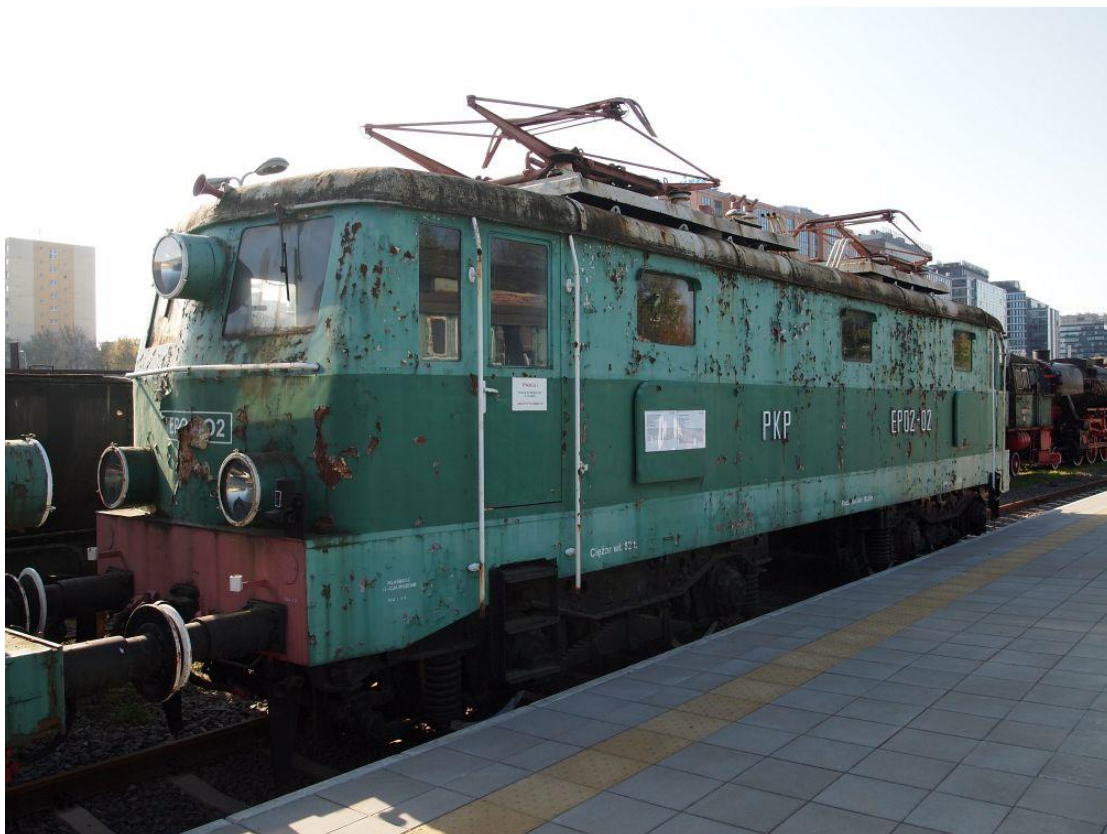
Fot. 9: Lokomotywa elektryczna EP02-02 nr inw. MUZ I 13, fot. P. Kałużyński

Pudło elektrowozu posiada uszkodzoną malaturę oraz liczne ogniska korozji na znacznej części powierzchni. Warstwa malatury bardzo silnie złuszczone i zniszczona. Uzupełnienia wymaga oszklenie lokomotywy tj. brakujące szyby. Naprawy wymagają również elementy oświetlenia lokomotywy (lampy, odbłyśniki, żarówki).

- 1) Naprawa bądź uzupełnienie (w zależności od stanu zachowania) elementów lokomotywy takich jak poręcze, elementy układu jezdnego, elementy podwozia i ostojnicy, elementy sygnałów dźwiękowych, elementy pantografów, schodki, tabliczki i wszelkie inne drobne elementy znajdujące się na zewnętrznej powierzchni lokomotywy. Montaż zdemontowanych elementów (jeżeli były demontowane) oraz uzupełnienie szyb ze szkła hartowanego. Należy również uzupełnić brakujące zewnętrzne elementy lokomotywy odpowiednio dorobionymi replikami, na podstawie elementów zachowanych na pojeździe lub źródeł archiwalnych z zastrzeżeniem, iż Zamawiający nie dysponuje dokumentacją techniczną dla przedmiotowej lokomotywy. Zamawiający dopuszcza użycie elementów staroużytecznych – znacznie zbliżonych do oryginału – jednocześnie zastrzegając, iż każdy taki przypadek (również montaż repliki) musi być skonsultowany i zaakceptowany przez Zamawiającego. W przypadku braku możliwości stworzenia odpowiedniej repliki (np. w związku z brakiem wystarczających źródeł) dopuszcza się – po uprzedniej akceptacji Zamawiającego – nie wykonanie danego elementu.

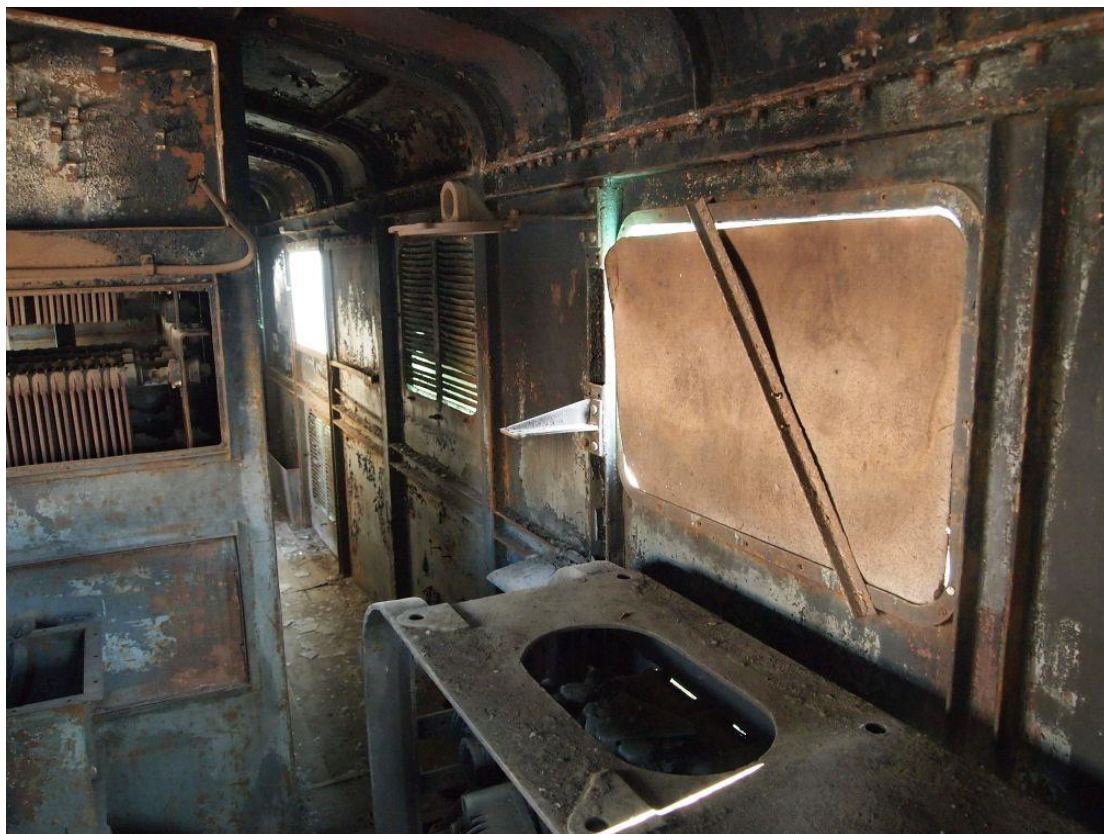
Fot. 11: Przedział maszynowy lokomotywy elektrycznej EP02-02 nr inw. MUZ I 13, fot. P. Kałużyński

Rozległe zniszczenia wnętrza lokomotywy. W kabinach maszynisty zachowały się pulpity maszynisty, z jedynie szczątkowymi elementami osprzętu. W przedziale mechanicznym znajdują się elementy silnika wraz z osprzętem. Wnętrze wymaga oczyszczenia, odmalowania, oraz uzupełnienia brakujących elementów, jak również zabezpieczenia zachowanych elementów przed dalszą degradacją.

- 2) Zabezpieczenie wszelkich zachowanych elementów wnętrza lokomotywy, łącznie z przeprowadzeniem konserwacji powierzchni i elementów z tworzyw sztucznych i drewna, a w razie konieczności uzupełnienie tychże przy użyciu takich samych materiałów, z jakich pierwotnie zostały zrobione. Montaż zdemontowanych elementów.
