STACJA MUZEUM

Znak sprawy: STM-ZP.271.6.2019

OPIS PRZEDMIOTU ZAMÓWIENIA

**„Prace konserwatorsko-restauratorskie
taboru znajdującego się na ekspozycji Stacji
Muzeum w Warszawie”**

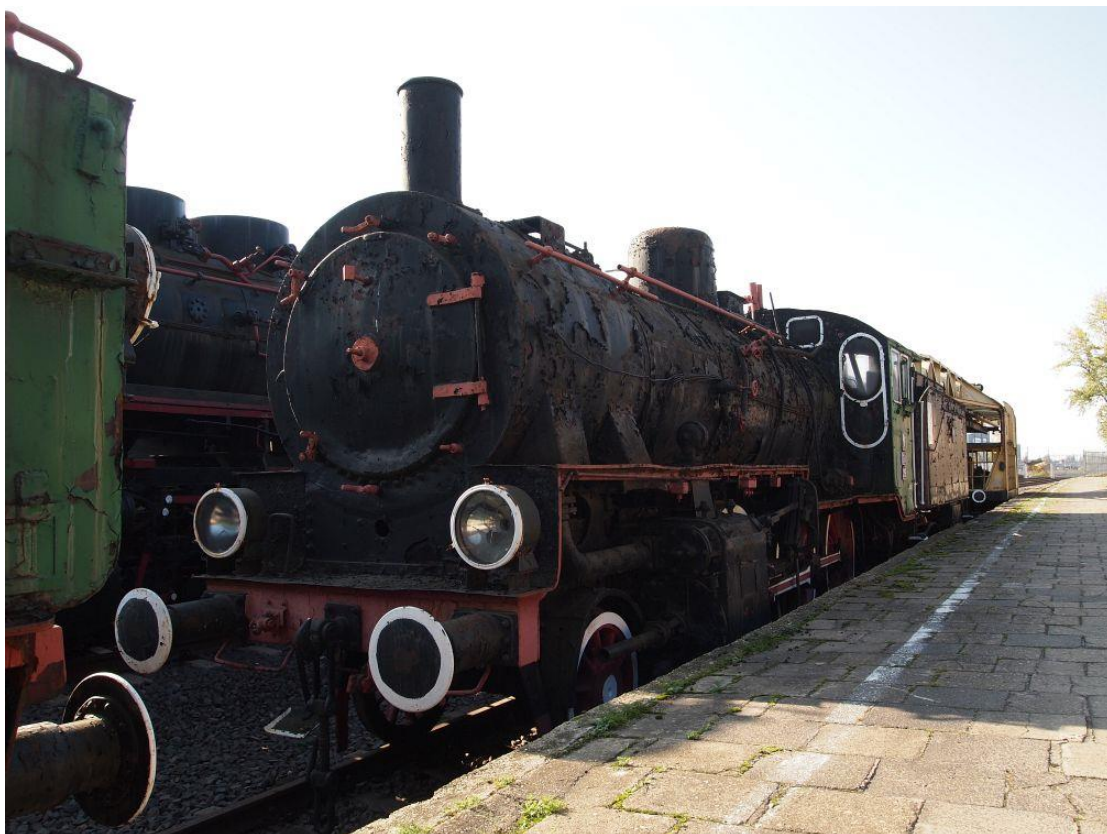
Fot. 1: Parowóz Oi1-29 nr inw. MUZ I 2, fot. P. Kałużyński

W związku z dużym stopniem korozji i uszkodzenia malatury, parowóz wymaga kompleksowej konserwacji i odnowienia – tzn. wymiany poszczególnych części i skorodowanych warstw, jak również odpowiedniego zabezpieczenia przed kolejnymi zniszczeniami. Oprócz korozji powierzchniowej i podpowłokowej, występują liczne perforacje poszycia – w szczególności budki maszynisty, jak również od spodu silników parowych. Brakuje szyb w prowadnicach owiewek, jak również elementów oświetlenia (lamp, odbłyśników, żarówek). Na tendrze również występuje silna korozja podpowłokowa, jak również perforacje poszycie – z tyłu poniżej reflektorów, z boku po lewej stronie. Parowóz ma również ułamany drążek przeciwkorby.

- 1) Czyszczenie powierzchni: Wstępne oczyszczenie powierzchni obiektu (z kurzu, brudu) pozwalające na szczegółowe określenie zakresu uszkodzeń i zniszczeń, przy jednoczesnym demontażu elementów utrudniających proces czyszczenia powierzchni. Następnie

- 2) Prace spawalniczo-naprawcze poszycia parowozu, wykonanie uzupełnień fragmentów uszkodzonych lub zniszczonych, oraz połączenie – w pierwszej kolejności metodami stosowanymi pierwotnie – z fragmentami oryginalnymi.

- 3) Naprawa bądź uzupełnienie (w zależności od stanu zachowania) elementów parowozu takich jak poręcze, elementy układu jezdnego i napędowego, elementy ostojnicy i podwozia, schodki, tabliczki i wszelkie inne drobne elementy znajdujące się na parowozie. Montaż zdemontowanych elementów (jeżeli były demontowane). Należy również uzupełnić brakujące zewnętrzne elementy parowozu odpowiednio dorobionymi replikami, na podstawie dokumentacji technicznej użyczonej przez Zamawiającego (spis rysunków znajduje się w zał. 3), elementów zachowanych na pojeździe lub źródeł archiwalnych. Zamawiający dopuszcza użycie elementów starożytecznych – znacznie zbliżonych do oryginału – jednocześnie zastrzegając, iż każdy taki przypadek (również montaż repliki) musi być skonsultowany i zaakceptowany przez Zamawiającego. W przypadku braku możliwości stworzenia odpowiedniej repliki (np. w związku z brakiem wystarczających źródeł) dopuszcza się – po uprzedniej akceptacji Zamawiającego – nie wykonanie danego elementu.

- 4) Wykonanie konserwacji i niezbędnej naprawy zestawów kołowych, z przystosowaniem parowozu do przetaczania i transportu po torach.
- 5) Oczyszczenie wnętrza obiektu (z kurzu, brudu) oraz demontaż drobnych elementów. Oczyszczenie powierzchni oraz zdemontowanych elementów z warstw malarskich i podkładowych, oraz z produktów korozji. Podczas całego procesu oczyszczania należy szczególnie uważać, aby nie uszkodzić delikatnych powierzchni i elementów.

- 7) Zabezpieczenie zewnętrznej i wewnętrznej powierzchni parowozu oraz elementów metalowych, obejmujące:
 - cynkowanie powierzchni,
 - położenie warstwy farby podkładowej,

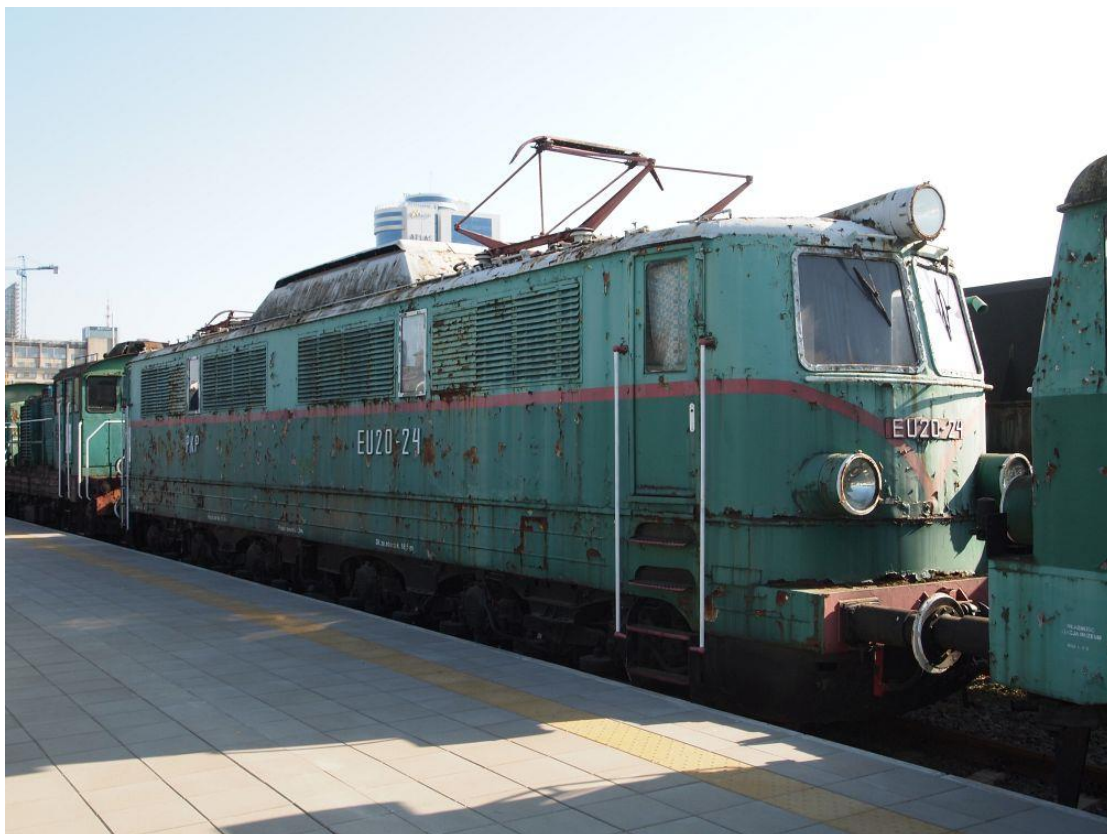
Fot. 5: Lokomotywa elektryczna EU20-24 nr inw. MUZ I 56, fot. P. Kałużński

Na powierzchni pudła elektrowozu liczne ogniska korozji powierzchniowej i podpowłokowej, jak również silne perforacje w szczególności w dolnych partiach kabin maszynisty. Warstwa malatury złuszczonej i zniszczonej. Z tego względu lokomotywa wymaga kompleksowej konserwacji i odnowienia – tzn. wymiany części i skorodowanych warstw, jak również odpowiedniego zabezpieczenia przed kolejnymi zniszczeniami. Naprawy wymagają szyby, obecnie zastąpione pleksiglasem, jak również elementy oświetlenia lokomotywy (lampy, odbłyśniki, żarówki).

- 1) Czyszczenie powierzchni: Wstępne oczyszczenie powierzchni obiektu (z kurzu, brudu) pozwalające na szczegółowe określenie zakresu uszkodzeń i zniszczeń, przy jednoczesnym demontażu elementów utrudniających proces czyszczenia powierzchni. Następnie oczyszczenie powierzchni z warstw malarskich i podkładowych, oraz czyszczenie strumieniowo-ścierne powierzchni z produktów korozji. Zdemontowane elementy również oczyścić z warstw malarskich i podkładowych oraz produktów korozji. Podczas całego procesu czyszczenia należy szczególnie uważać, aby nie uszkodzić delikatnych elementów

- 2) Prace spawalniczo-naprawcze poszycia lokomotywy, wykonanie uzupełnień fragmentów uszkodzonych lub zniszczonych, oraz połączenie – w pierwszej kolejności metodami stosowanymi pierwotnie – z fragmentami oryginalnymi.

- 3) Naprawa bądź uzupełnienie (w zależności od stanu zachowania) elementów lokomotywy takich jak poręcze, elementy układu jezdnego, elementy podwozia i ostojnicy, elementy sygnałów dźwiękowych, elementy pantografów, schodki, tabliczki i wszelkie inne drobne elementy znajdujące się na zewnętrznej powierzchni lokomotywy. Montaż zdemontowanych elementów (jeżeli były demontowane) oraz uzupełnienie szyb ze szkła hartowanego. Należy również uzupełnić brakujące zewnętrzne elementy lokomotywy odpowiednio dorobionymi replikami, na podstawie dokumentacji technicznej użyczonej przez Zamawiającego (spis rysunków znajduje się w zał. 2), elementów zachowanych na pojeździe lub źródeł archiwalnych. Zamawiający dopuszcza użycie elementów starożytecznych – znacznie zbliżonych do oryginału – jednocześnie zastrzegając, iż każdy taki przypadek (również montaż repliki) musi być skonsultowany i zaakceptowany przez Zamawiającego. W przypadku braku możliwości stworzenia odpowiedniej repliki (np. w związku z brakiem wystarczających źródeł) dopuszcza się – po uprzedniej akceptacji Zamawiającego – nie wykonanie danego elementu.

- 4) Wykonanie konserwacji i niezbędnej naprawy zestawów kołowych, z przystosowaniem lokomotywy do przetaczania i transportu po torach.
- 5) Oczyszczenie wnętrza obiektu (z kurzu, brudu) oraz demontaż drobnych elementów. Oczyszczenie powierzchni oraz zdemontowanych elementów z warstw malarskich i podkładowych, oraz z produktów korozji. Podczas całego procesu oczyszczania należy szczególnie uważać, aby nie uszkodzić delikatnych powierzchni i elementów.
