STACJA MUZEUM

OPIS PRZEDMIOTU ZAMÓWIENIA PO ZMIANACH Z DNIA 03.11.2021 R.

na usługę polegającą na transporcie parowozu TKw2-57 nr inw. MUZ I 105, z terenu lokomotywni Kraków-Płaszów do m.st. Warszawy.

1. Charakterystyka i dane techniczne parowozu TKw2-57, nr inw. MUZ I 105

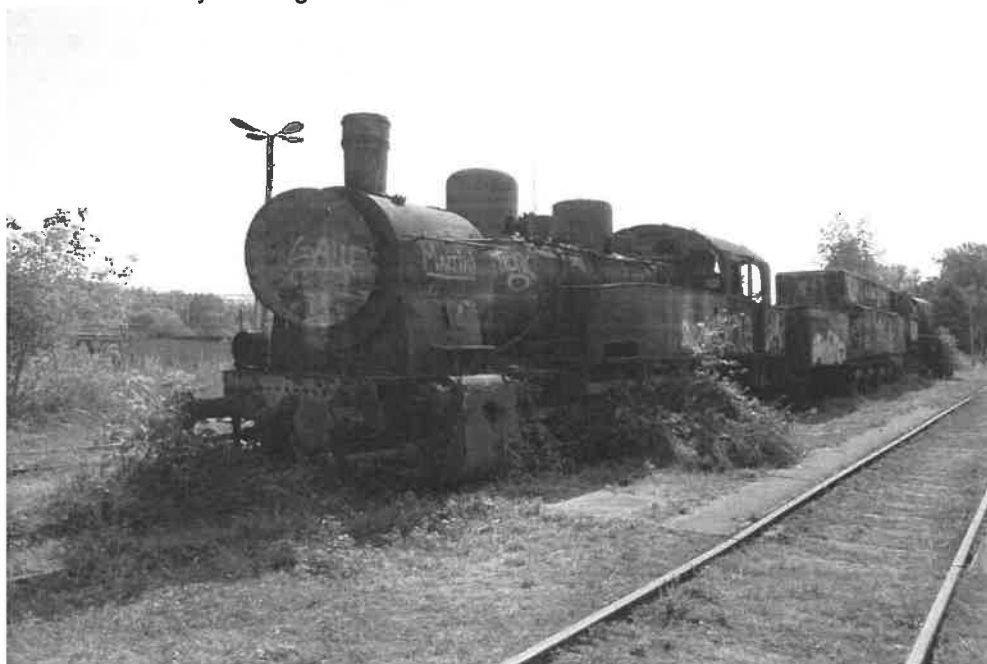
Fot. 1: Parowóz w obecnej lokalizacji, fot. 2021

Parowóz jest w złym stanie zachowania. Widoczne są liczne braki w wyposażeniu zewnętrznym (m.in. reflektory, wiazary i korbowody) jak również budki maszynisty. Mocno skorodowana i zniszczona jest podłoga, a także cała zewnętrzna powłoka parowozu. Występują liczne perforacje poszycia, w szczególności w dolnej części budki maszynisty.

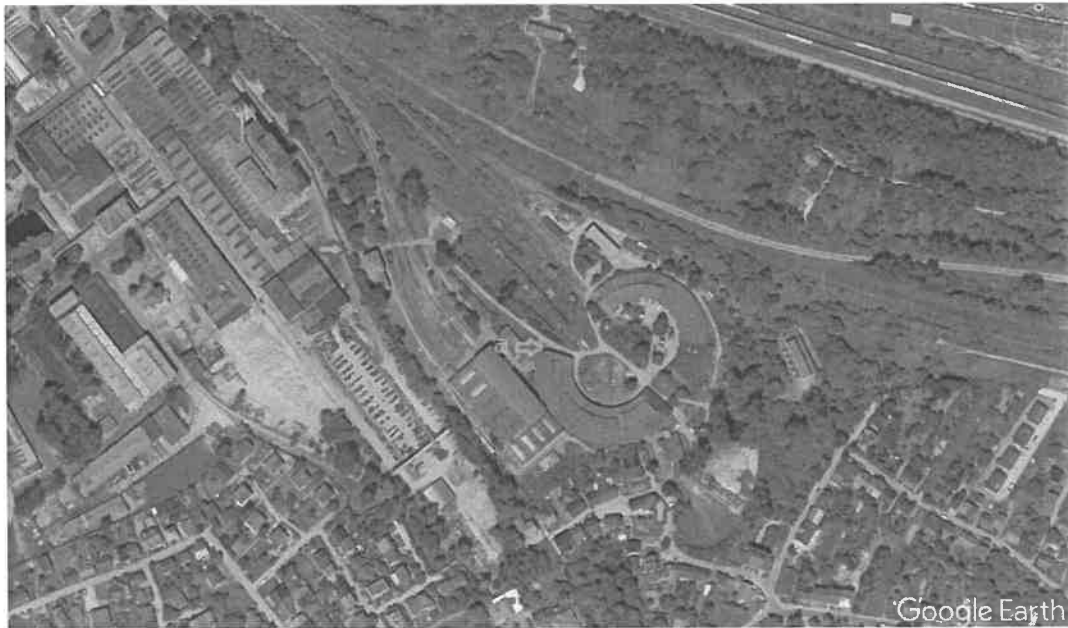
Fot. 2: Zdjęcie satelitarne przedstawiające miejsce stacjonowania parowozu (oznaczone czerwonym kółkiem), dojazd do parowozowni Kraków-Płaszów (oznaczone żółtymi strzałkami), oraz proponowane miejsce załadunku (a).

Parowóz TKw2-57 znajduje się na terenie lokomotywni Kraków-Płaszów, na jednym z torów znajdujących się po zachodniej stronie budynku parowozowni wachlarzowej. Na teren lokomotywni można wjechać z dwóch stron: od zachodu, od strony stacji kolejowej Kraków-Płaszów ul. Prokocimską lub od wschodu, ul. Kolejową. W związku z pracami na stacji Kraków-Płaszów, niemożliwy jest wjazd po torach na teren parowozowni, jak również wyjazd na tory szlakowe. Zaleca się wizję lokalną w celu analizy którą stroną i w jaki sposób wjazd będzie optymalny (lub możliwy). W przypadku transportu na naczepie ciężarowej, proponowanym miejscem załadunku parowozu jest tor znajdujący się bezpośrednio przy budynku parowozowni wachlarzowej. Wykonawca może zaproponować inne, dogodnie miejsca załadunku, jednak każdorazowo musi ono uzyskać akceptację Stacji Muzeum. Jednocześnie, parowóz może być przetaczany na krótkich dystansach, w obrębie wewnętrznych torów

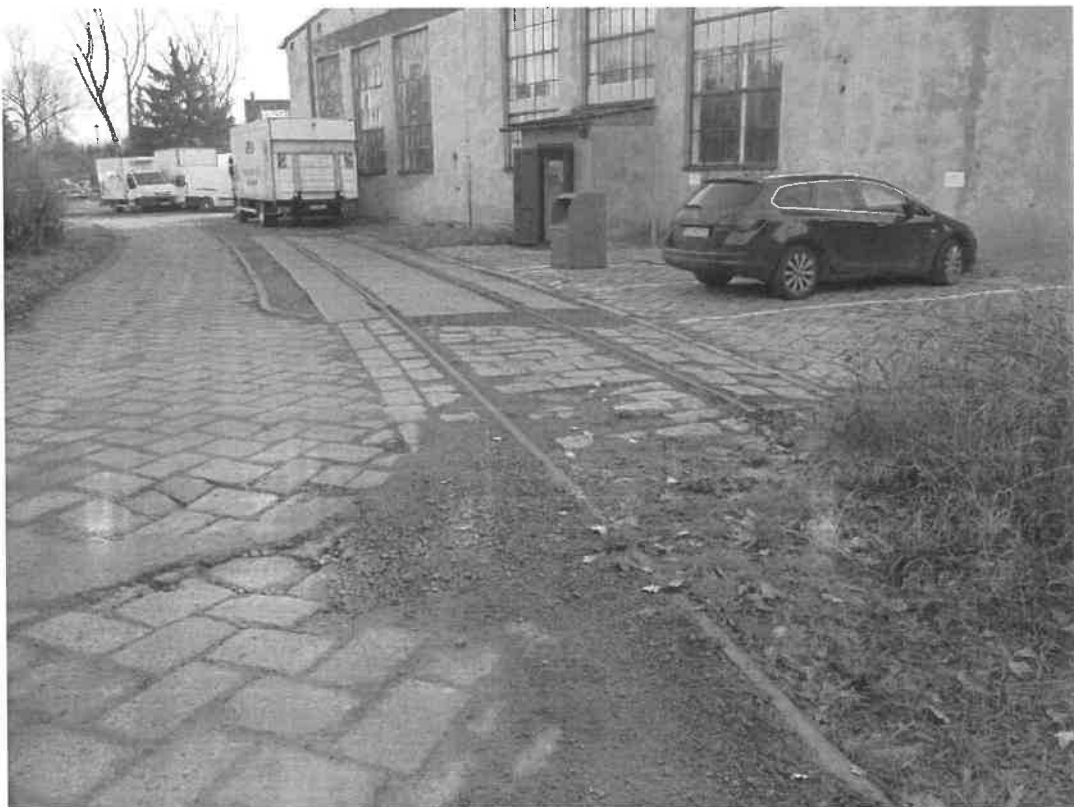
Fot. 3: Proponowane miejsce załadunku.

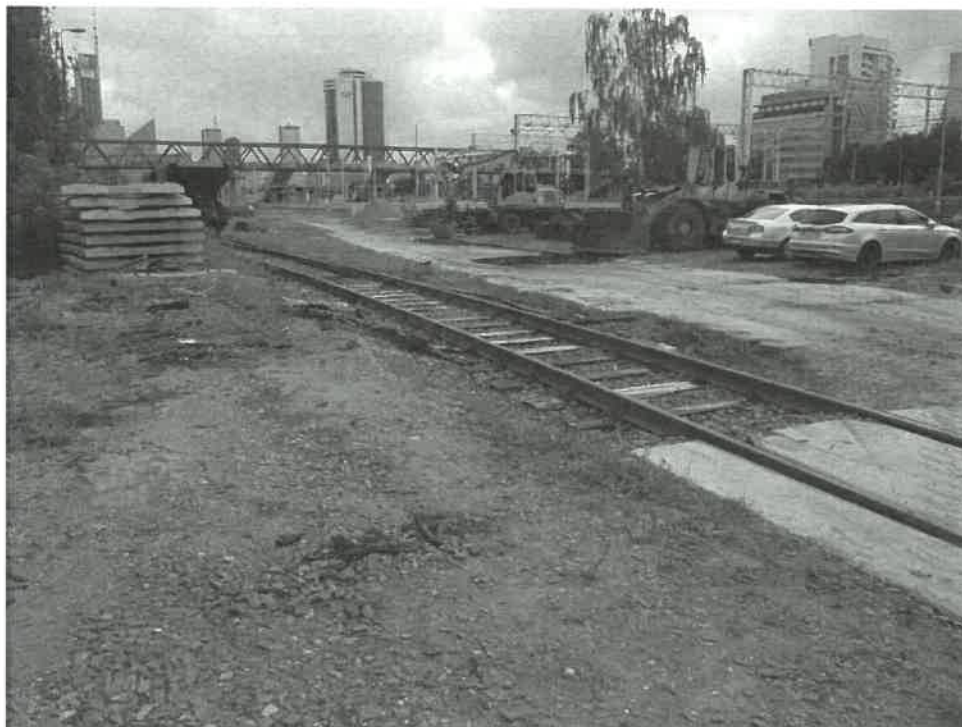
Fot. 4: Miejsce rozładunku – torowisko prowadzące na skansen Stacji Muzeum (po lewej).

Rozładunek parowozu odbywał się będzie na terenie znajdującym się przed wjazdem na skansen Stacji Muzeum, od strony Dworca Warszawa Zachodnia. Dojazd do ww. miejsca możliwy jest ul. Kolejową. Zalecany sposób rozładunku przy użyciu dźwigów.

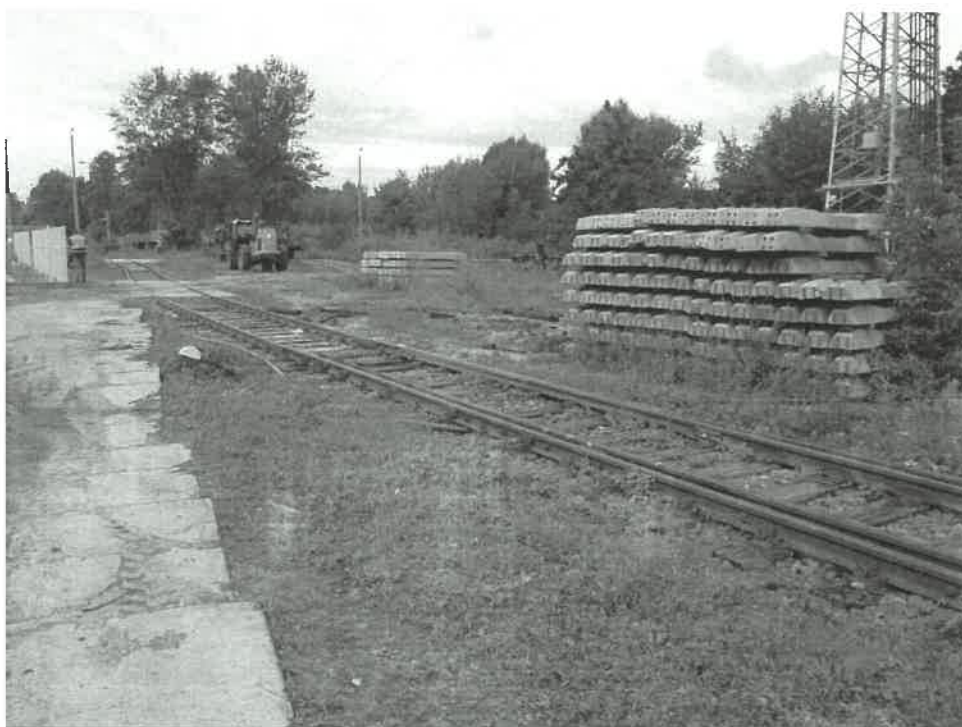
Fot. 5: Miejsce rozładunku – torowisko prowadzące na skansen Stacji Muzeum (po prawej).
